Gramofone Majestrola

A restauração de um aparelho teimoso

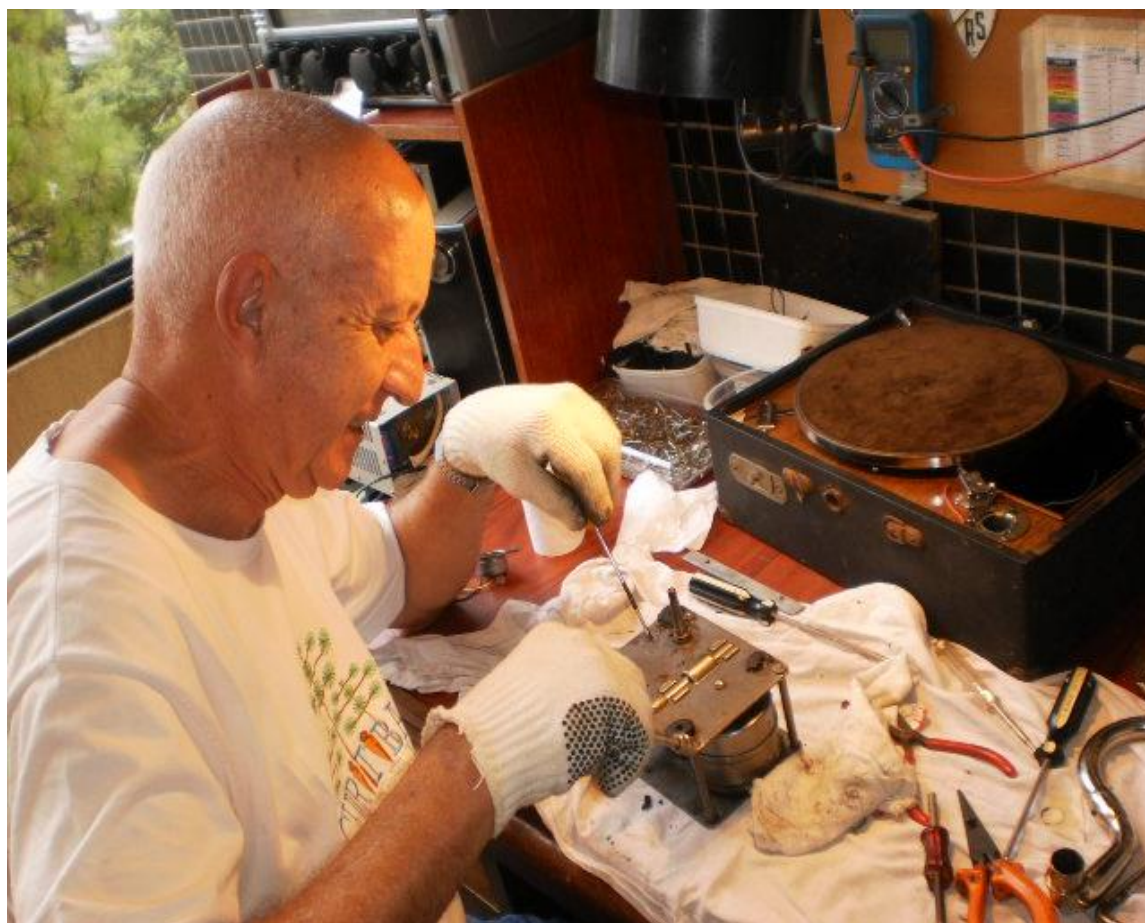
A mola da corda funcionava e fazia o disco girar, mas isto ocorreu umas poucas vezes: logo a corda soltou. Meu irmão Darlou D'Arísbo, restaurador e colecionador de máquinas de costura manuais, <http://museumaquinascosturar.blogspot.com.br/>, foi o *primeiro* a consertá-la, restaurando a fixação do início da corda ao eixo. Inobstante o trabalho dedicado, em poucos dias a mola voltou a soltar.

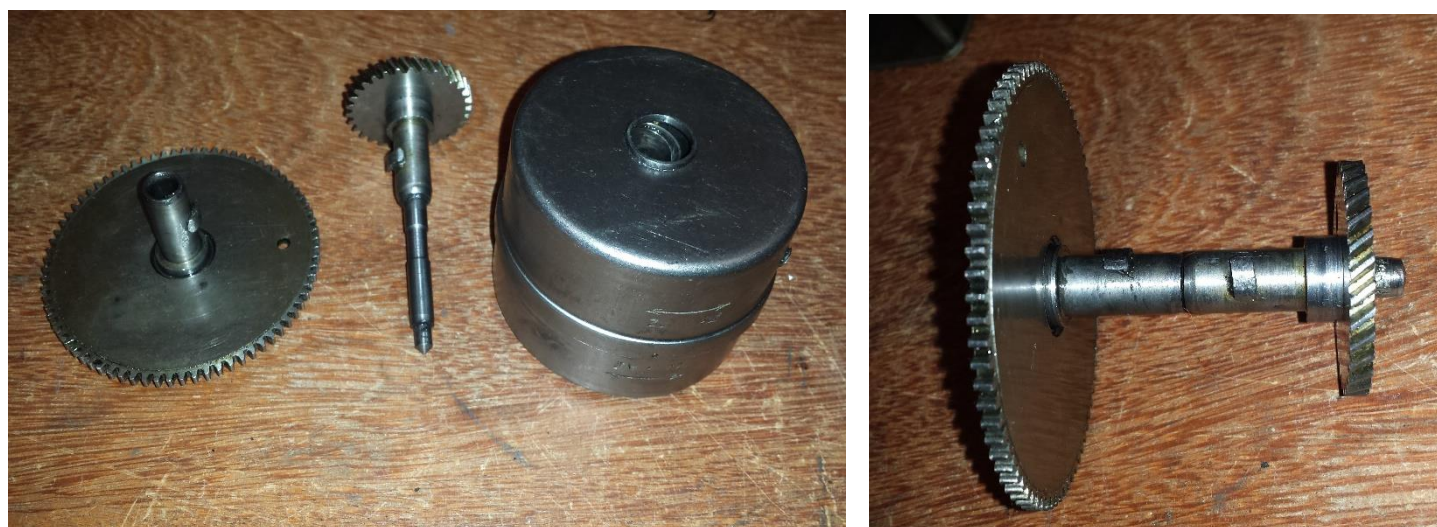
O cilindro das molas, que poderiam saltar violentamente dali. Pelos engates no eixo, percebe-se que são duas espirais conectadas em série. Aprende-se o significado de “Zu <-> Auf” ...

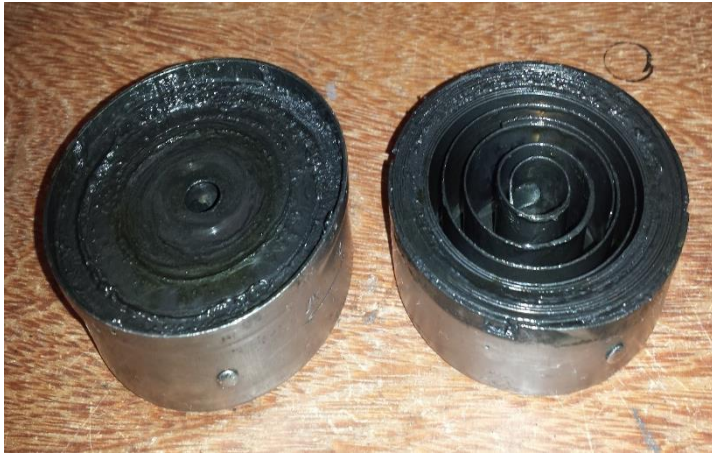
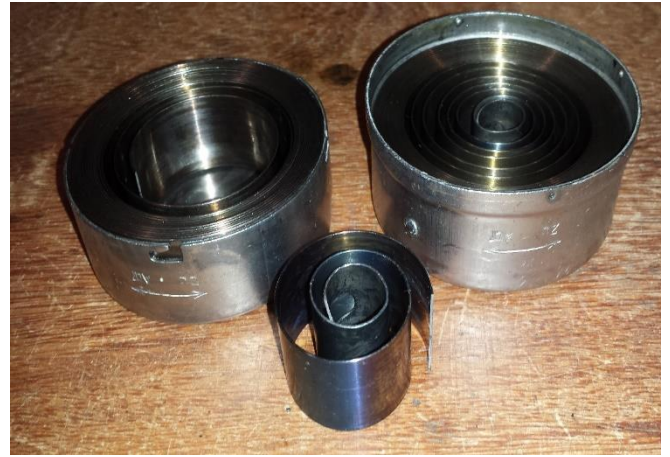
O interior das duas calotas quando retiradas e as molas já limpas. O fragmento quebrou no lugar esperado: bem perto do eixo, onde a flexão é maior. O próximo passo era destemperar o "início", curvá-lo, arredondar a borda e furar um aço duro como vidro.

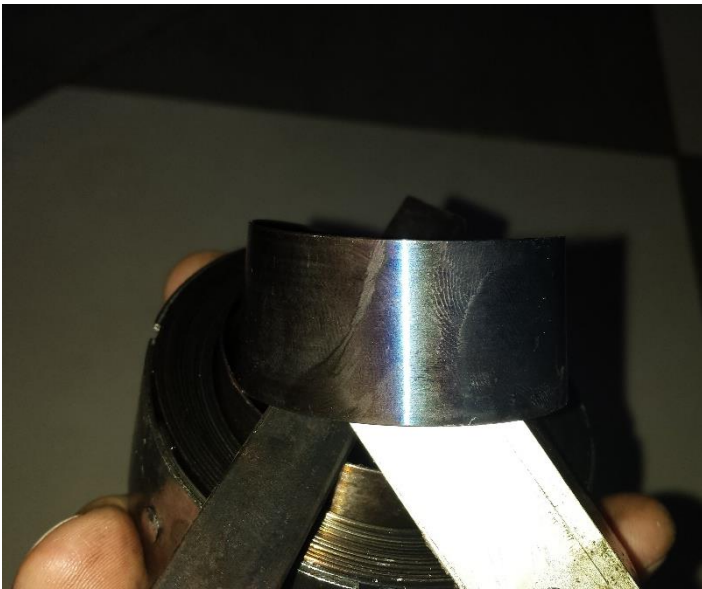
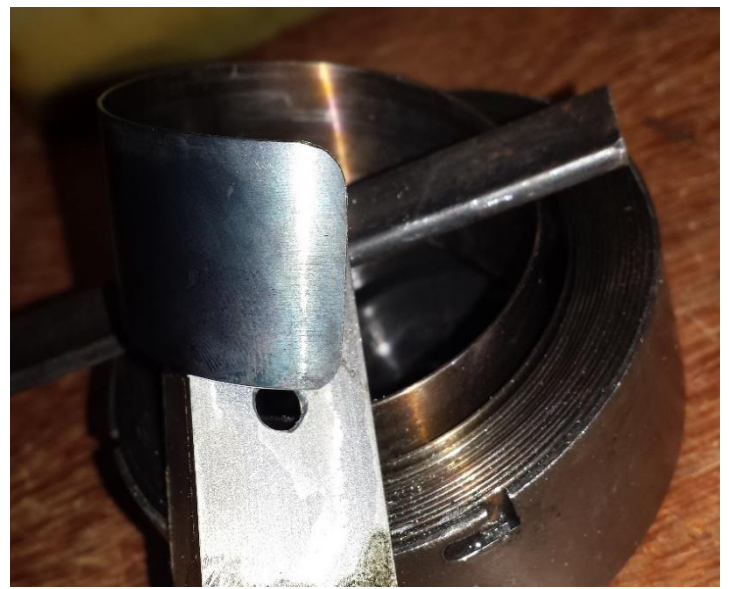
Tentar o impossível: fazer o furo sem tirar as molas. Sem sucesso!

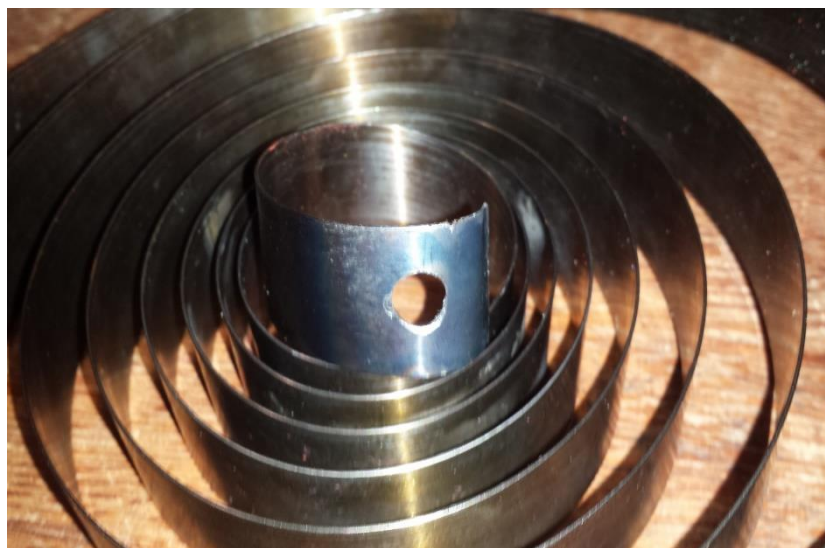
Retirada, a mola saltou como os 40 ladrões a matar Ali Babá! O aquecimento e o furo foram várias tentativas e algumas quebras, até que encaixou com sucesso.

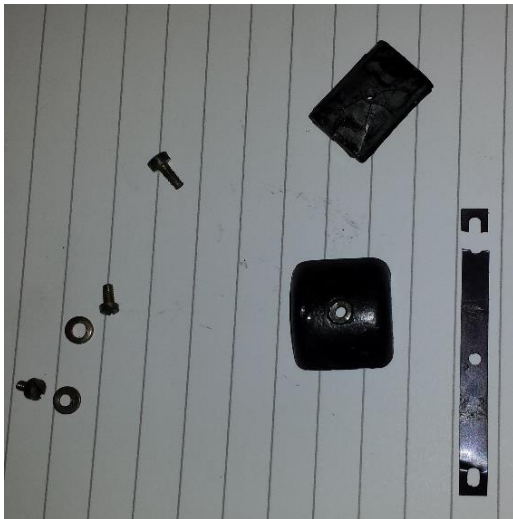
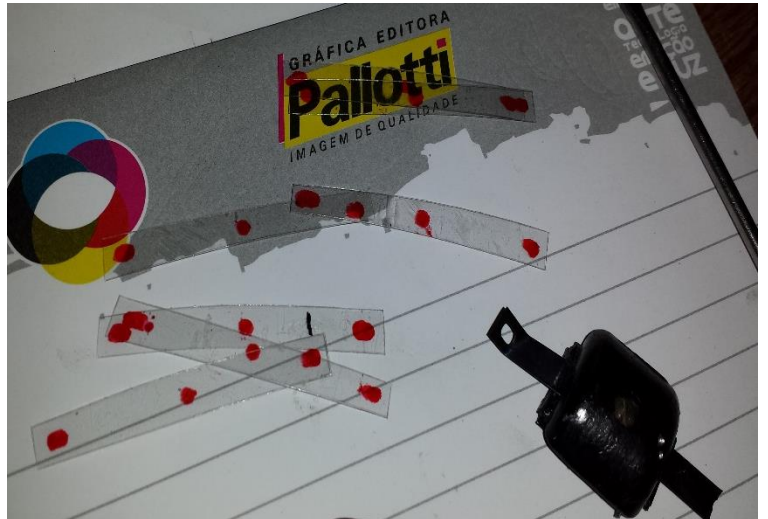
Após poucas voltas de corda, o controlador de velocidade quebrou e um peso saltou aos ares...A tira metálica quebrada (foto ao lado), flexionava como uma mola quando jovem, a sustentar um dos três pesos. Sem ter sucesso em muitas tentativas, fui tomar um refrigerante “Eis a solução: fazer as tiras com pedaços de sua garrafa PET!”

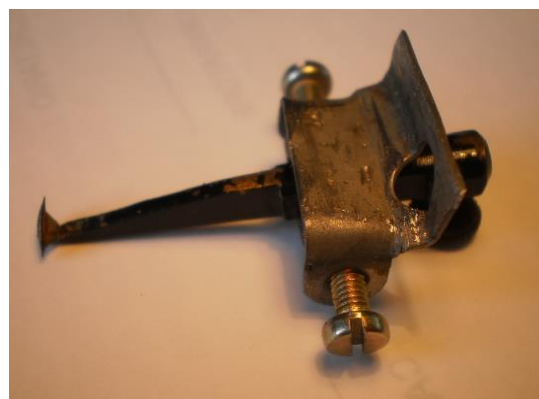
Tudo faltava ou quebrava.... Ao abrir a cápsula, uma arruela de metal, talvez antimônio, que se quebrou em dezenas de pequenos pedaços. Tinha que fazer, também, uma nova arruela, o que foi conseguido cortando uma placa de borracha.

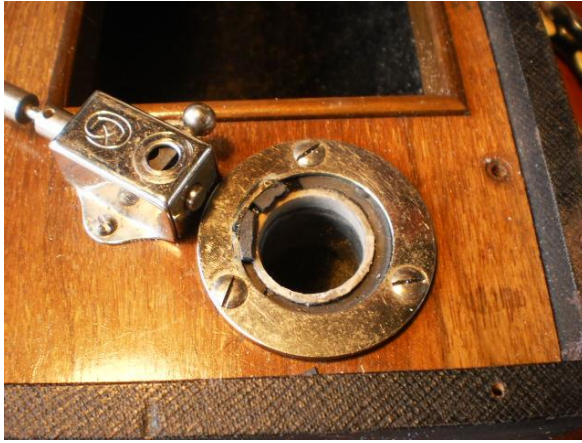
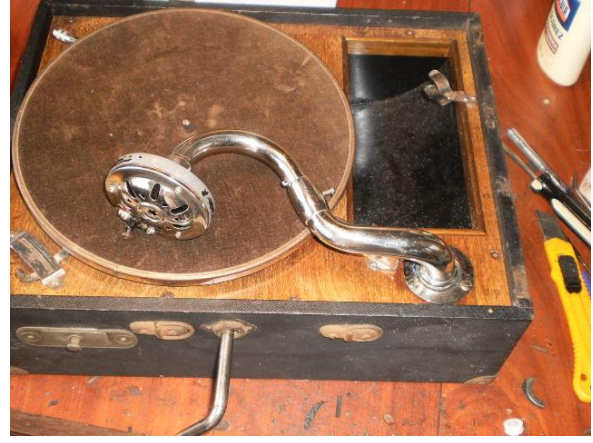
A fragmentação da arruela original fez debulhar” o rolamento e esferinhas de aço...Mais uma ! Para remediar, tive que reembuchar o furo de encaixe do braço do gramophone com tubo de PVC e acertar a altura, para que o braço não caísse sobre o disco. Era de desistir, mas continuei. Após um banho de cupinicida, o motor de corda foi fixado sob a tampa. Ufa !

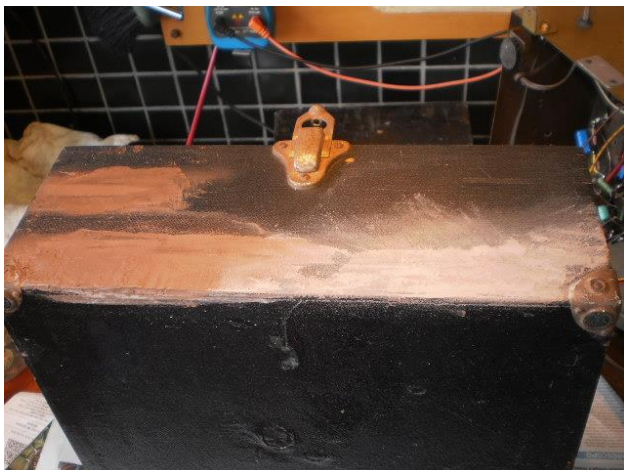
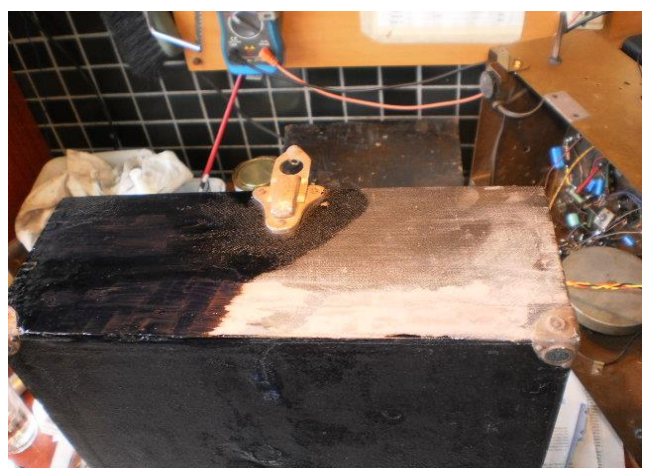
Atacado que fora pelos térmites, o gabinete do gramophone necessitou muito restauro, com uma massa especial para madeira, presente do amigo Fabiano Duelli (MG), lixa e pintura com verniz vitral.
