DeWALD Rádio, eletrola e gravador de discos

Restauração

1. Identificação

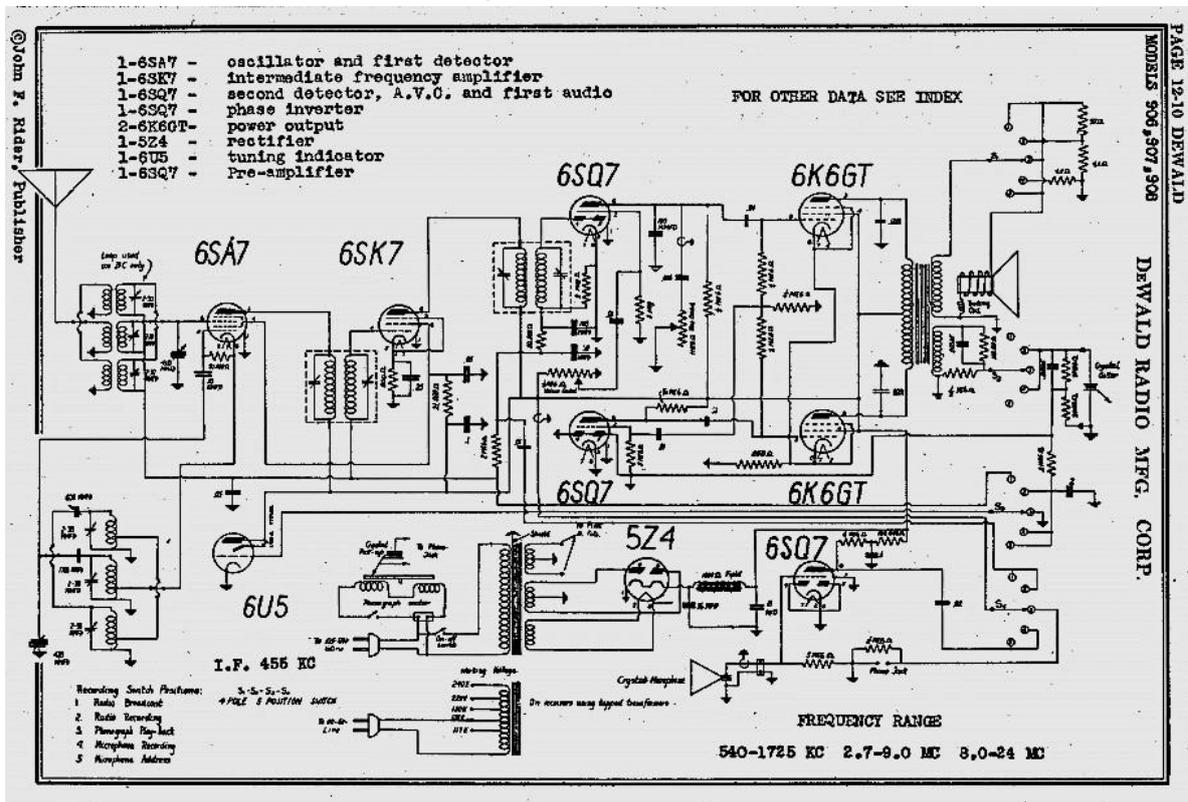
Trata-se de uma “eletrola de mesa”, com rádio de duas ondas curtas e uma onda média, produzida por DeWald Radio Mfg. Corp., New York City, USA, nos anos de 1939 e 1940, modelo 653 ou 654. O esquema foi um difícil achado, posto que não há placa identificadora. Levei horas no *Nostalgia Air* a ver os que eram iguais ao equipamento que eu tinha em mãos...Abaixo o esquema, cortesia de <http://www.nostalgiaair.org/>

O esquema usa nove válvulas: 6SA7 (osciladora), 6SK7 (amplificadora de FI), 6SQ7 (detetora), 6SQ7 (préamplificadora de AF), 6SQ7 (inversora de fase), duas 6K6 (amplificadoras de saída em push-pull), 5Z4 (retificadora) e 6U5 (indicadora de sintonia).

O número do modelo foi encontrado no www.radiomuseum.org através de pesquisa por foto. O chassi, conforme o site Nostalgia Air, é o mesmo modelo para as referências 906, 907 ou 908.

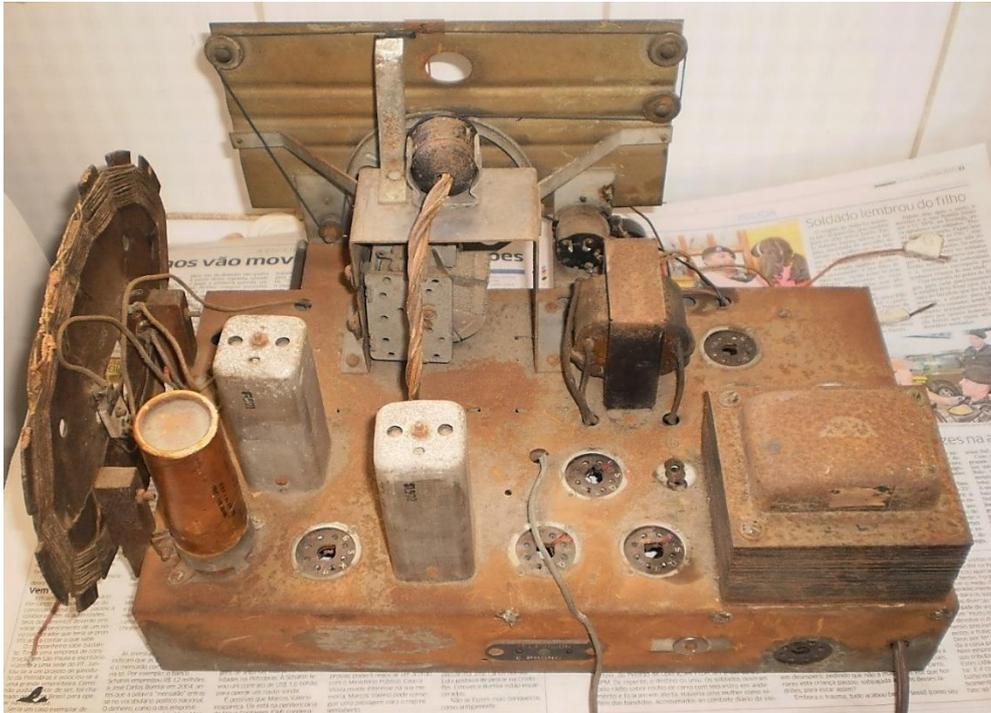
Fiz muitos testes “a frio” para verificar a *sanidade elétrica* do transformador de entrada e demais partes do esquema. Abaixo, a foto do chassi logo após o desmanche. A retificação foi feita através de uma válvula 5U4 em vez da 5Z4. O transformador produzia altas-tensões fora do padrão – duas placas defasadas de 380 VCA, provocando a produção de uma corrente contínua muito alta e, conseqüentemente, um excesso de tensão na bobina do alto-falante eletrodinâmico e no restante do fornecimento de +B.

Uma lembrança do excelente amigo canadense, Jean-Yves Bourget, que me visitava naqueles dias: o uso de capacitores eletrolíticos em série, para aumentar a capacidade de isolamento na saída do catodo da retificadora. Assim, foram postos dois capacitores de filtro, com 450 V de isolamento e 100 microfarads cada, o que resulta num isolamento ao dobro e uma capacitância final de 50 microfarads.

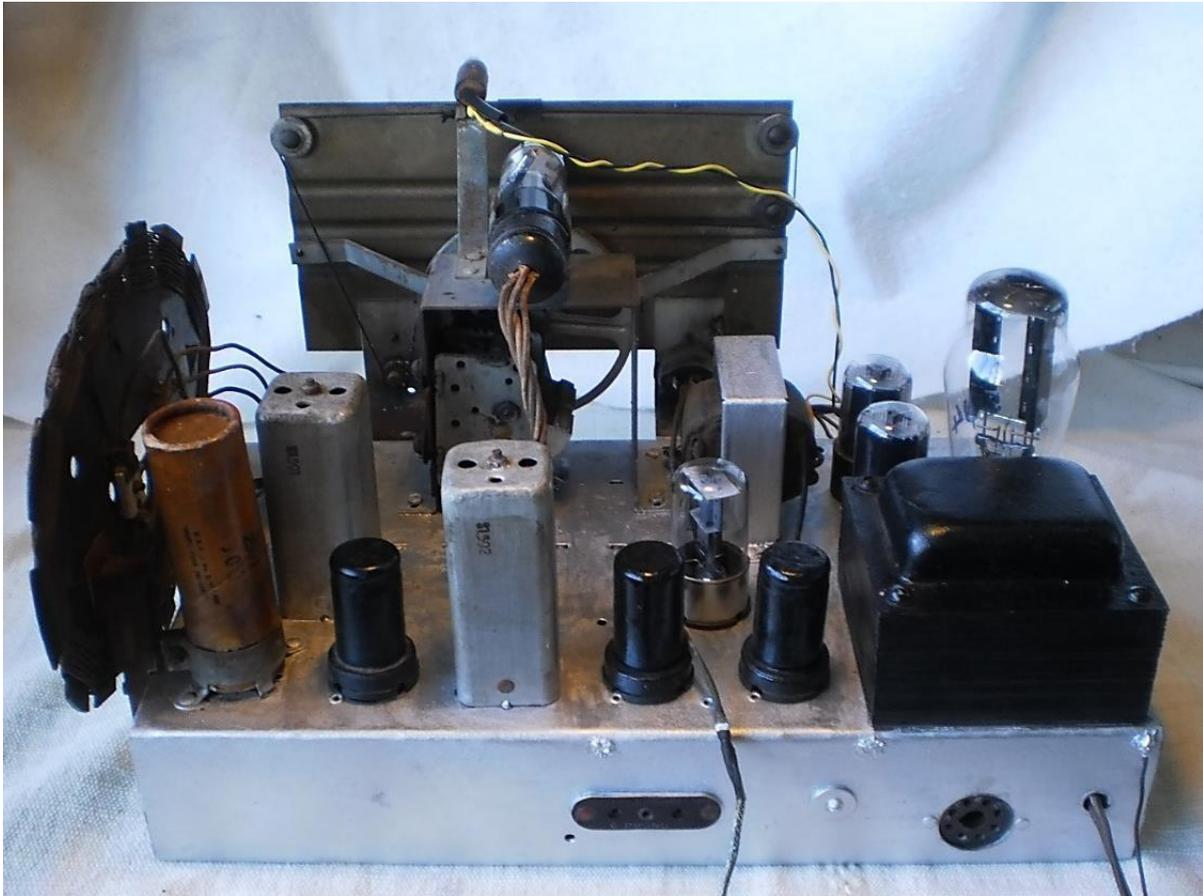
À esquerda do chassi, pode ser vista uma bobina de antena-de-quadro, o que normalmente resulta em boa captação. Após a reposição de válvulas testadas, troca de umas poucas peças e fiação, pintura, regulagem e calibração, o receptor entrou em pleno funcionamento.

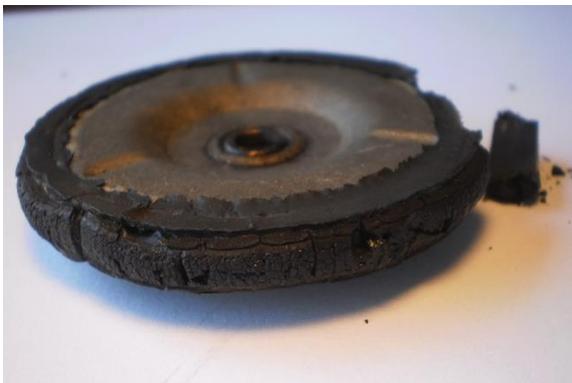
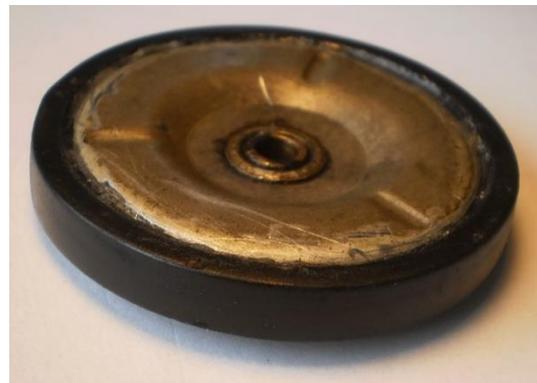
O motor da vitrola comportava-se bem nos seus 127 VCA, porém isso foi “amaciado” por uma potente resistência, posto que produzido para até 120 Volts. A polia que transmite o movimento ao prato estava com a borracha inservível (foto). Na Dipebor Borrachas, antigo empório de borrachas em Porto Alegre, encontrei um perfil praticamente exato para a restauração. A loja é digna de citação, pela cordialidade e atenção com as quais fui tratado. Um pouco de adesivo e lá está a polia nova!

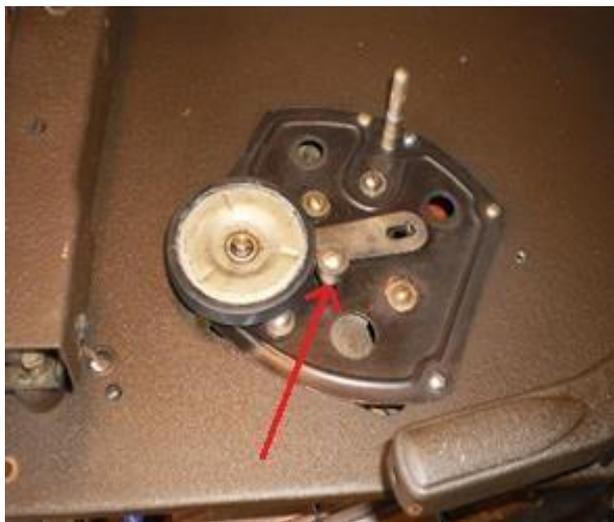
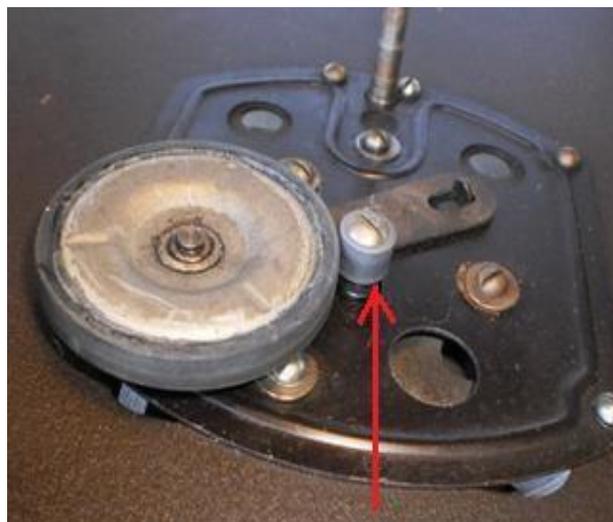
Inobstante, nestes 30 anos de restauro de receptores valvulados, me acostumei a ter receio de quando as coisas funcionam muito bem... Na primeira tentativa com um velho acetato de 78 rpm da Odeon – *Aquarela do Brasil*, com o regional de Mario Gennari Filho, a rotação mostrou-se excessiva ! Aliás, na placa de identificação do motor há uma citação que não entendi: 80 rpm !

Nas fotos acima, à esquerda, a transmissão original com bucha de aço. Na foto da direita, o milagre: a bucha de carbono que produziu uma rotação menor e bastante precisa.

Depois de tanta satisfação com a polia restaurada, mãos-à-obra. Restava a bucha (pinhão) de aço que ligada ao eixo do motor, passava a rotação para a roldana. Com bastante trabalho, retirei a bucha e passei a procurar uma com diâmetro menor. Com nova onda de sorte, encontrei um cilindro de carbono que muito provavelmente servia para a calibragem de transmissores. Posta no lugar da bucha original, produziu uma rotação perfeita, mostrando que a fase de sorte retornara!

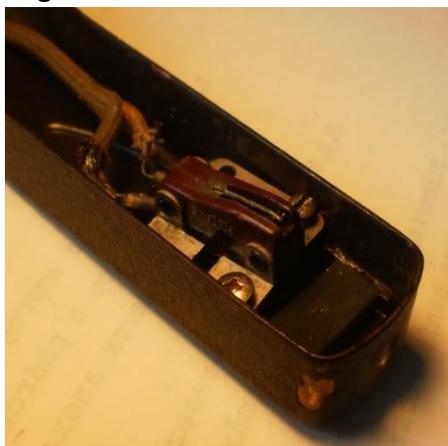
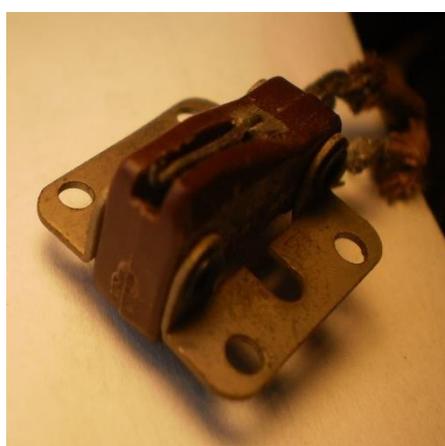
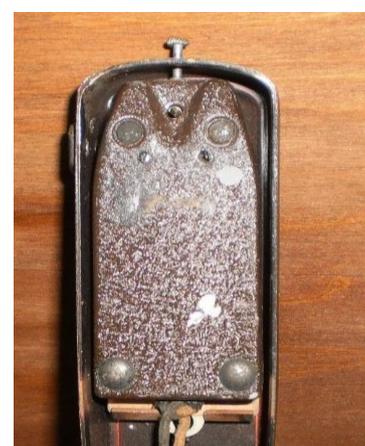
A cápsula de reprodução de discos (fotos esquerda e centro), antiga mas não original, teve que ser retirada para limpeza e realinhamento da agulha. A cápsula de gravação (foto direita) estava e ainda permanece sem funcionamento. O amigo Igor Alves, jovem prodígio no conhecimentos de discos e fonógrafos antigos, está me passando vídeos e instruções acerca do seu conserto. Logo ela funcionará...

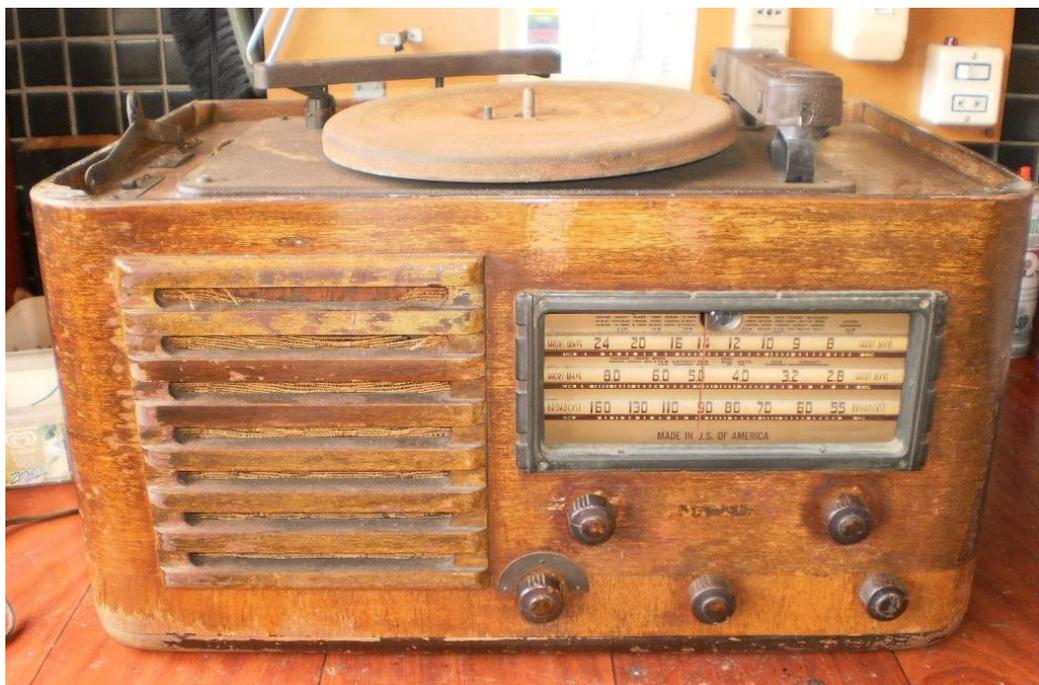
Restava o gabinete de madeira, bastante abatido pelo tempo, como mostram as fotos abaixo. O trabalho não saiu de muitas rotinas: limpeza, lixa e verniz.

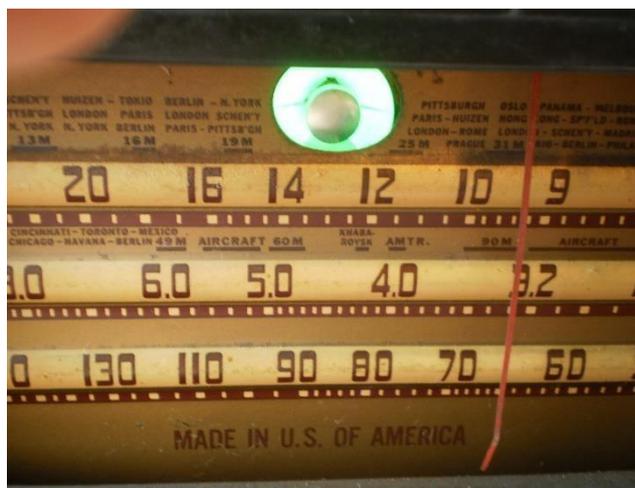
Os knobs, todos em madeira, estavam em bom estado. Através da foto, identifica-se: acima, onoff/volume e sintonia. Na parte de baixo, na direita o controle de tom, e ao centro a chave de ondas (OM, OC1, OC2). No canto inferior esquerdo, um interessante seletor de 5 posições: rádio, gravação do rádio, fonógrafo, gravação com microfone e amplificação do microfone. Além do perfeito funcionamento do receptor e do fonógrafo, o teste de amplificação com microfone, apresentou sucesso.

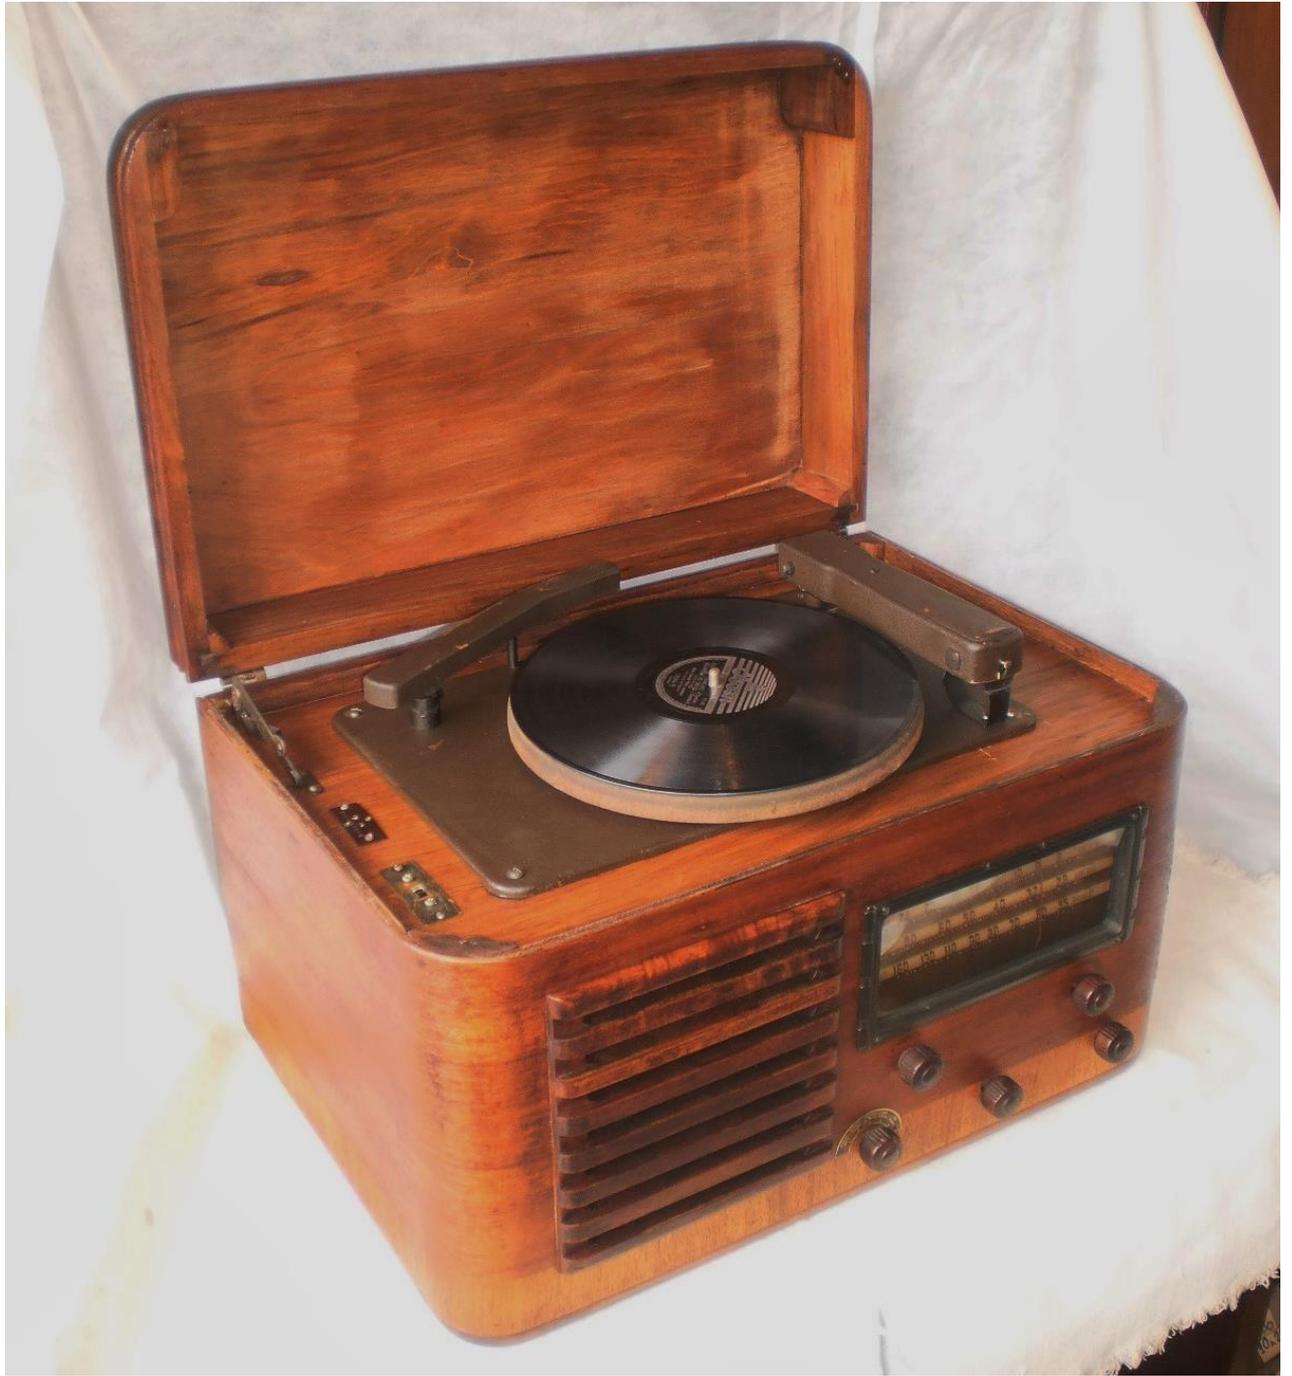
Nesta restauração, o Museu do Rádio usou, pela primeira vez nestes 30 anos, como válvula indicadora de sintonia, uma 6U5 “zero km”! Estas válvulas, feitas no Japão e importadas em 2015, são cópias exatas e novas (*ipsis*) como aquelas fabricadas há 60 anos atrás.
