# Receptores HRO Senior e HRO 5R - National

## Restaurações

## I. HRO Senior de 1937

## II. HRO 5R de 1944-1945

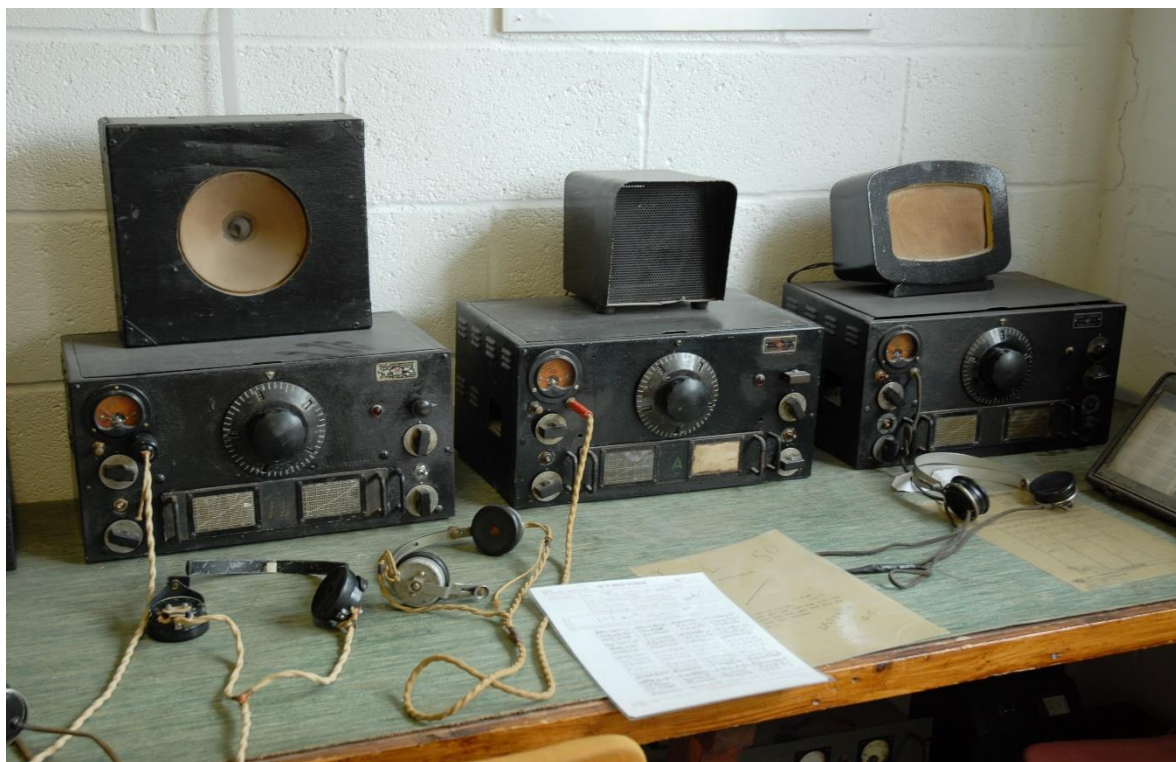
Antes da guerra, a marinha norte-americana já usava alguns HRO. Talvez o mais famoso uso durante o conflito, foi na interceptação, na Inglaterra, de sinais de Morse gerados pela máquina criptográfica alemã Enigma. Após a recepção, as mensagens eram levadas para a decodificação. Os alemães e japoneses construíram cópias do HRO. Na foto abaixo, três receptores Nacional HRO do tipo usado para interceptar comunicações alemãs em tempo de guerra.

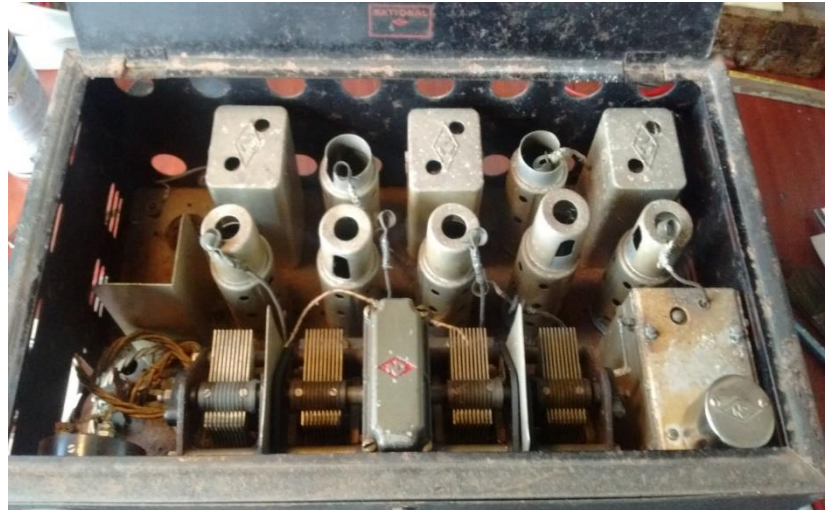
Como sempre, no início são ações "à frio". Foram medidas as resistências, eventuais curtos, isolamento do +B e continuidade de filamentos e de outras ligações. A fiação, com originais revestidos de tecido, estava muito desgastada, o que gerou o primeiro trabalho: substituição, cerca de 20% de toda a fiação, incluindo as de filamentos, +B, chave ON/OFF, *signal meter* e lâmpadas, dentre tantas.

Os capacitores, comuns e eletrolíticos de catodo, estavam muito deteriorados, alguns em absoluta ruína e curto. Resolvi trocar todos, afim de que não restasse problema advindo de falta de capacitância ou curto-circuito. Depois de bastante trabalho, o chassi apresentou um estado de melhor aparência e entendimento, conforme a foto acima.

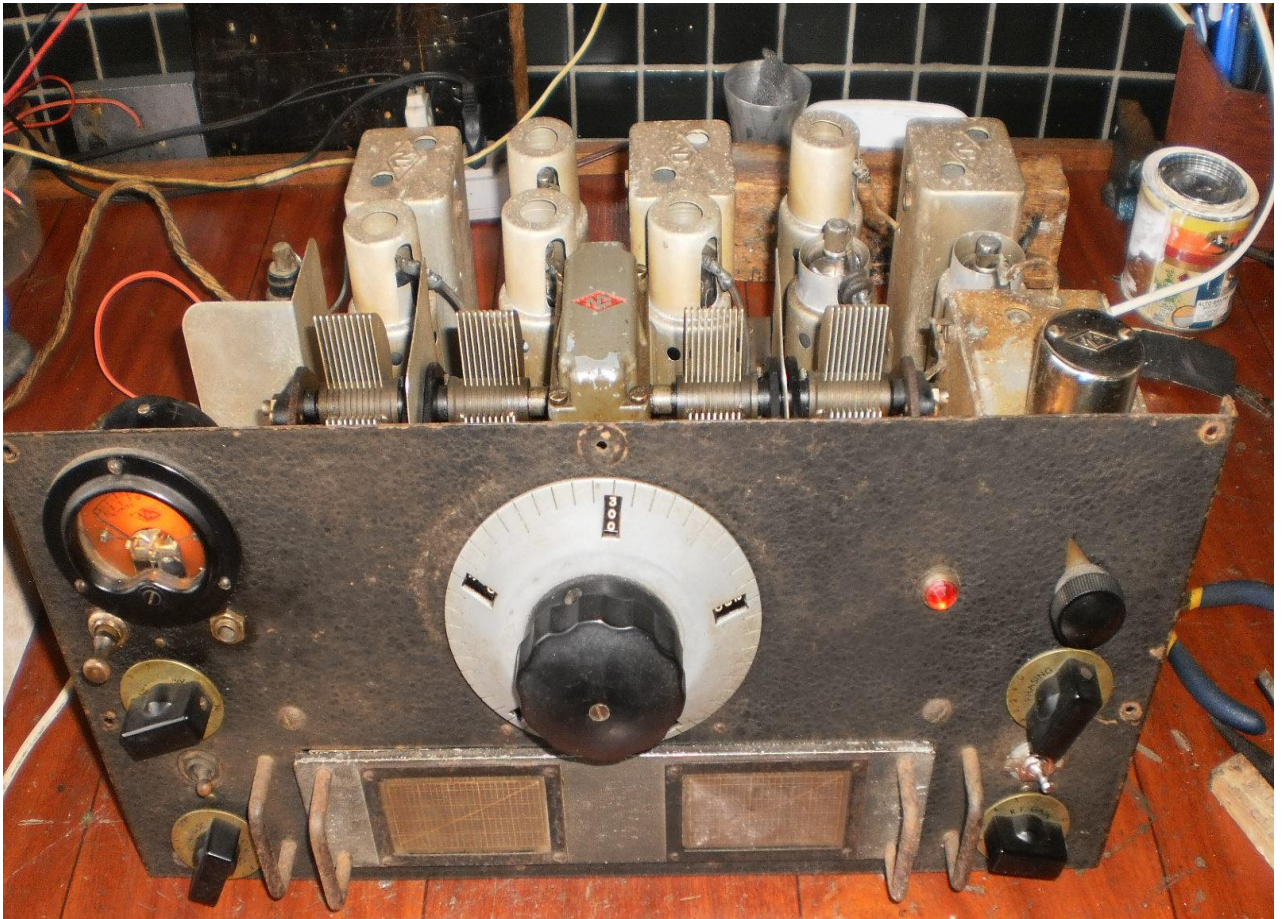
O circuito do *signal meter* estava interrompido, com partes totalmente soltas, bem como a lâmpada piloto. Arrumados e injetados 6 VCA para testar a continuidade dos filamentos das válvulas, *signal meter* e lâmpadas, o aspecto ficou como as fotos abaixo.

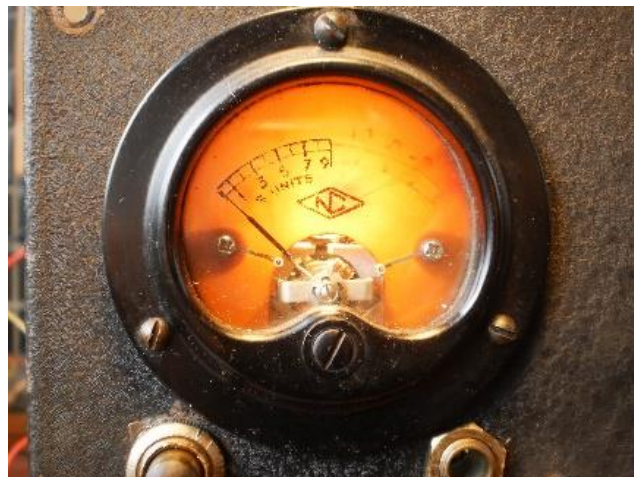
Abaixo o *signal meter* ("S" meter) em ação:

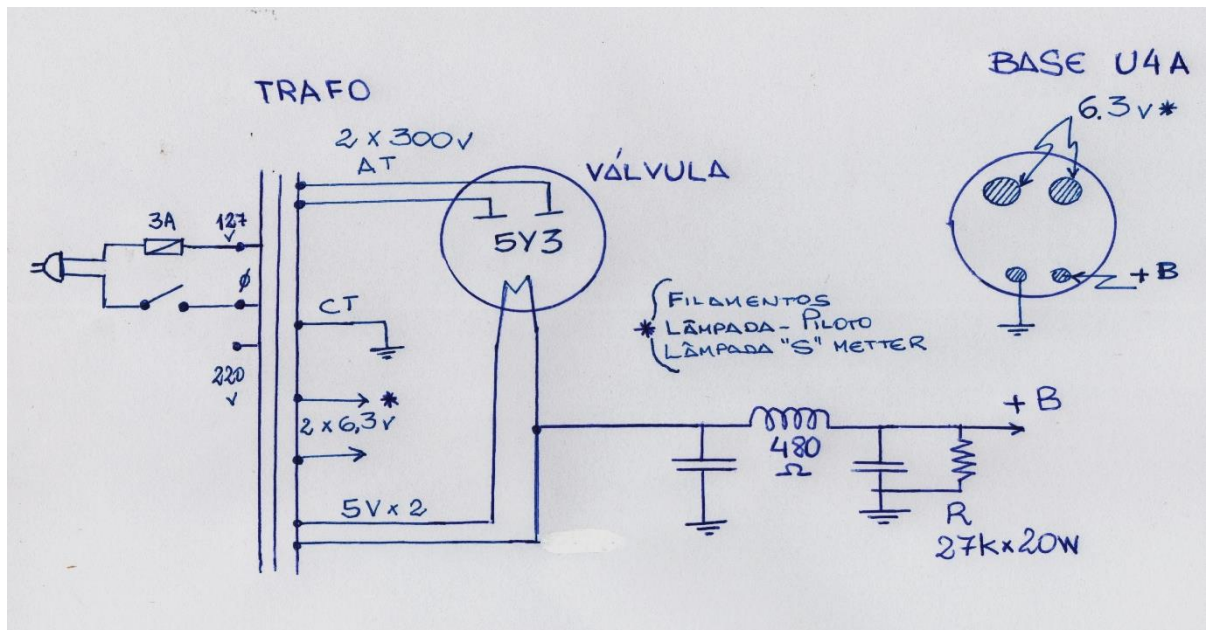
- Um trafo com primário 127 e 220 VCA, e secundário com 2x300V 2x6,3V 2x5V e CT;
- Uma válvula 5Y3 e soquete;
- 2 Capacitores eletrolíticos de 33 mF x 450V;
- Resistência de 27Kohms x 20W;
- Choque de 480 ohms;
- Porta lâmpada-piloto e lâmpada de 6,3 V;
- Chave on/off;
- porta-Fusível e fusível para 3 A;
- Soquete para válvula tipo U4A (para válvulas como a 80), conforme foto:
- fiação, parafusos, caixa, etc.

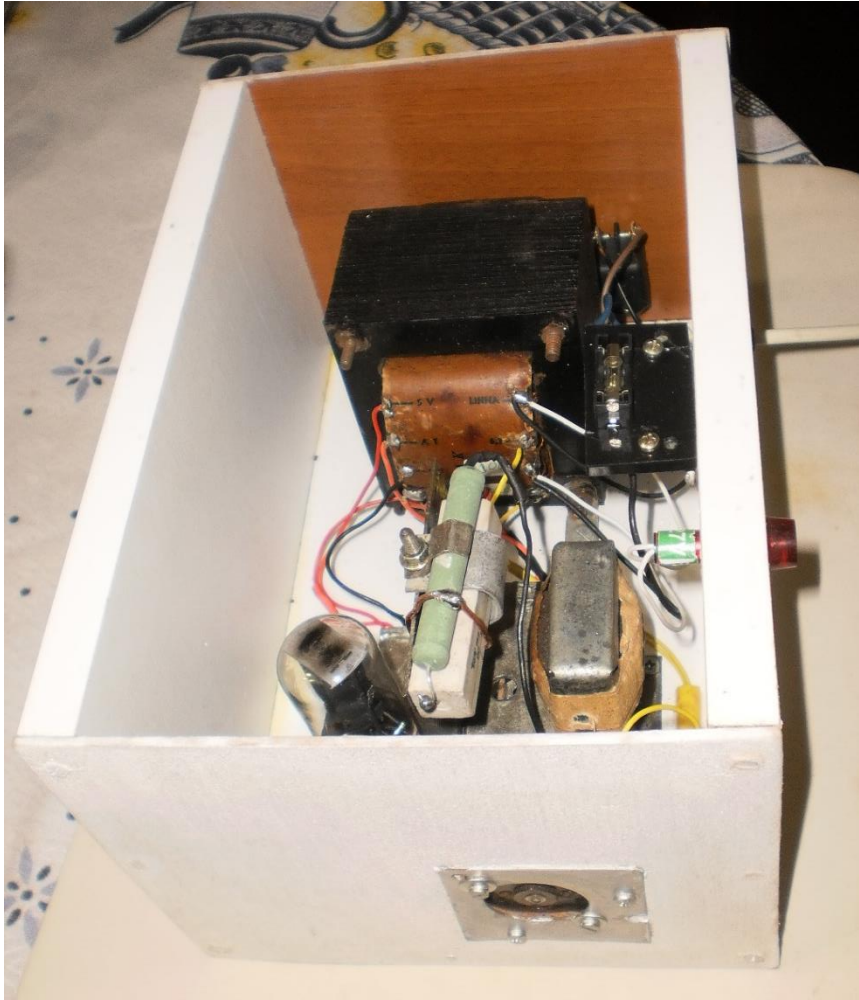
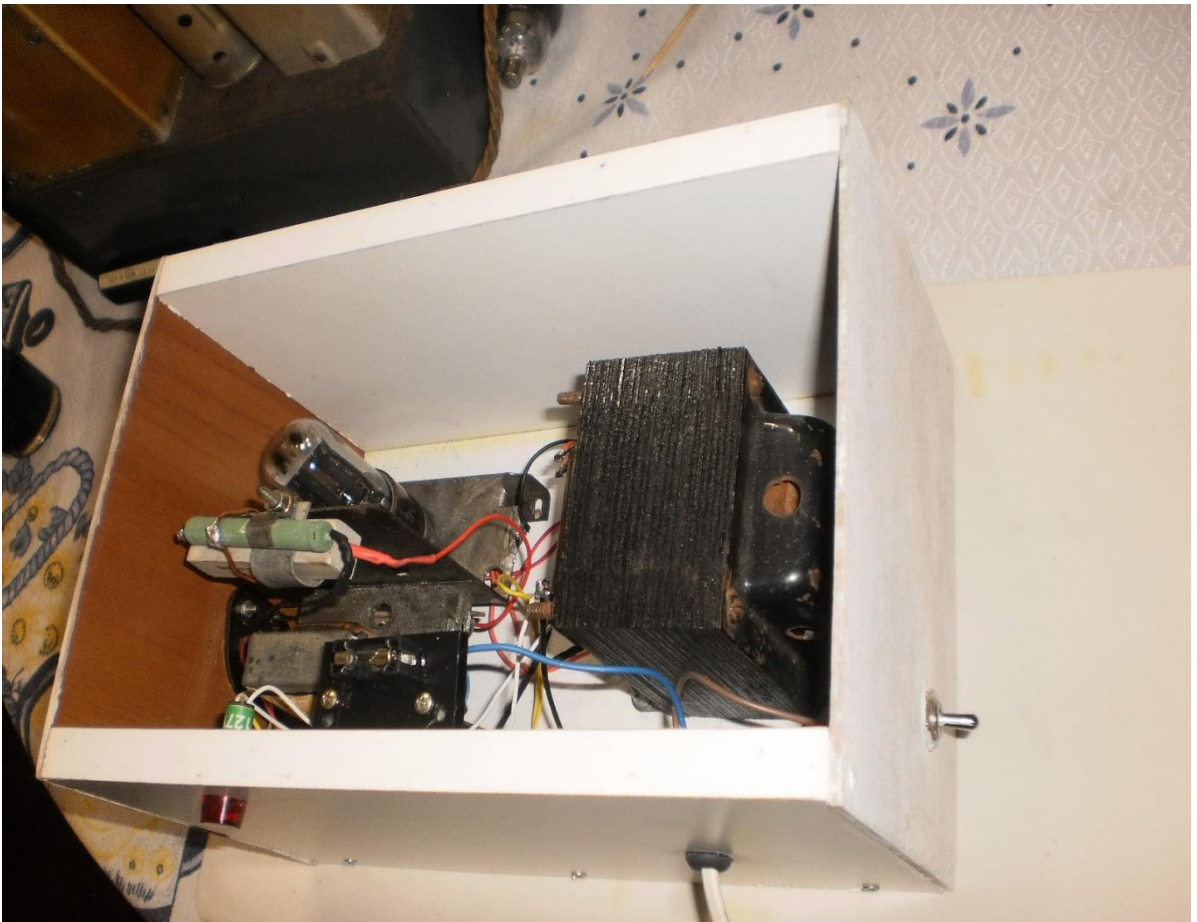
Esta fonte originou um +B de 230 VCC em carga, tensão correta para este HRO.

Com esta fonte, as tensões das válvulas foram iguais ou com mínimas diferenças às do esquema de fábrica abaixo:

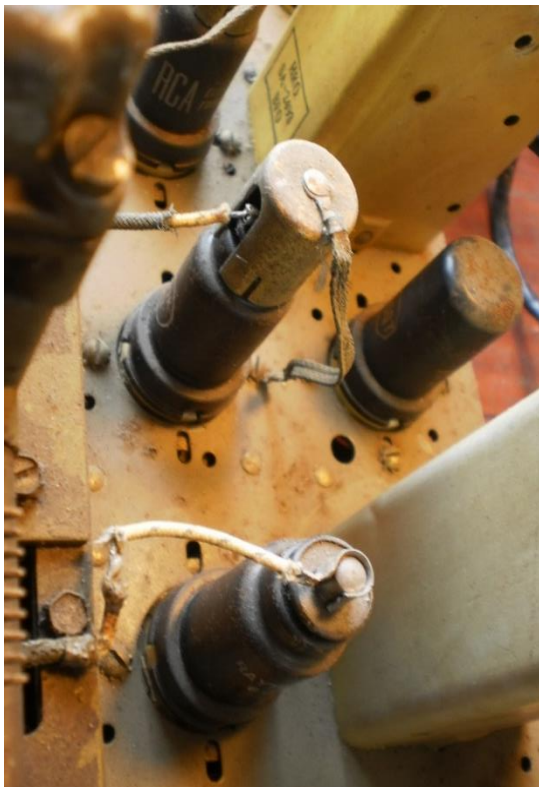
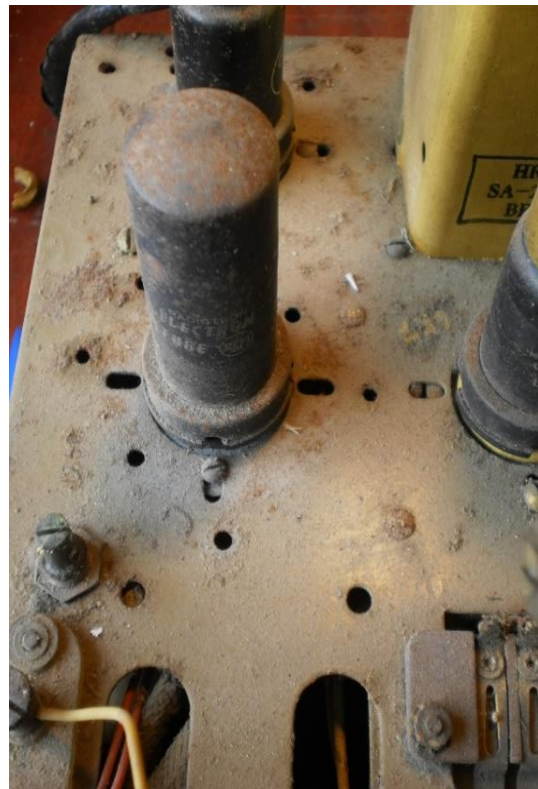
O chassi estava “atirado e esquecido”, sujo e inativo há anos, como mostram as fotos:

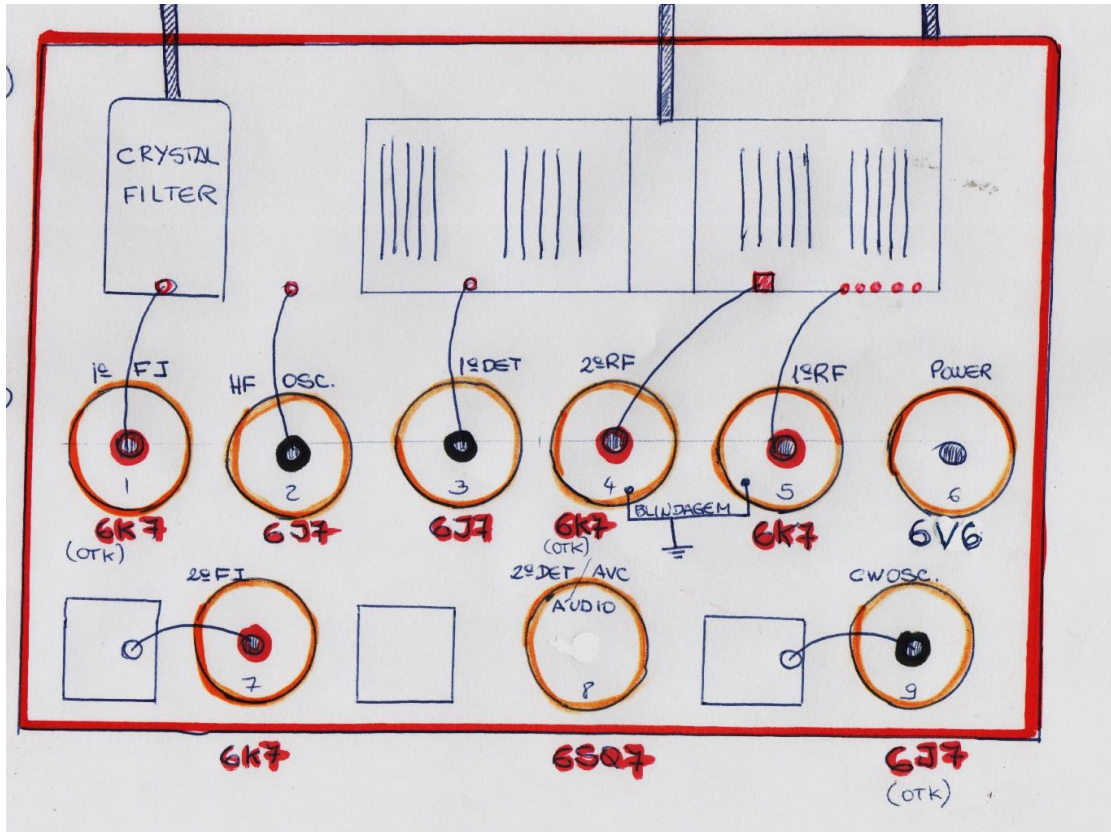
Fase reconhecimento de válvulas e sua função, bem como o estudo do esquema.

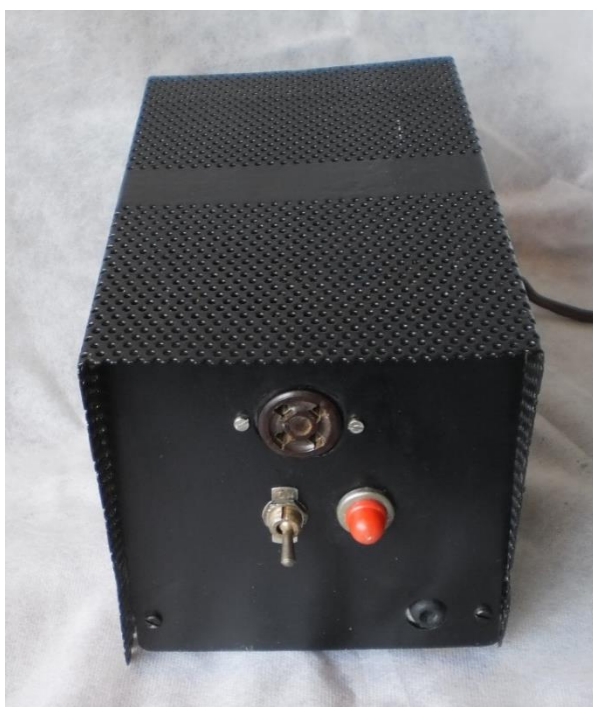
O conjunto apresentou, no catodo da válvula 5Y3, uma tensão elevada, o que me levou a usar, antes do “choque”, dois eletrolíticos de 47 mF x 400V em série, resultando um isolamento de 800 volts e uma capacitância de 23,5 mF. Após o choque, foi usado como “filtro”, um capacitor

eletrolítico de 22 mF x 350 VCC. O valor de 22 kOhms foi obtido através de duas resistências em paralelo.

A tensão +B resultante, com o HRO em funcionamento, apresentou um valor de 238 VCC, bem próxima à tensão de projeto 240 VCC. Note-se que ela é levemente superior a do HRO Senior (230 VCC).

Foi usado um “filtro para VCA” , como é comum nas fontes de receptores, um capacitor comum de .02 mF x 630 V (azul) ligado no primário do transformador, bem como outro de .05 mF x 630 V, ao final da saída de +B (laranja).

As fotos abaixo mostram a fonte montada e operante:

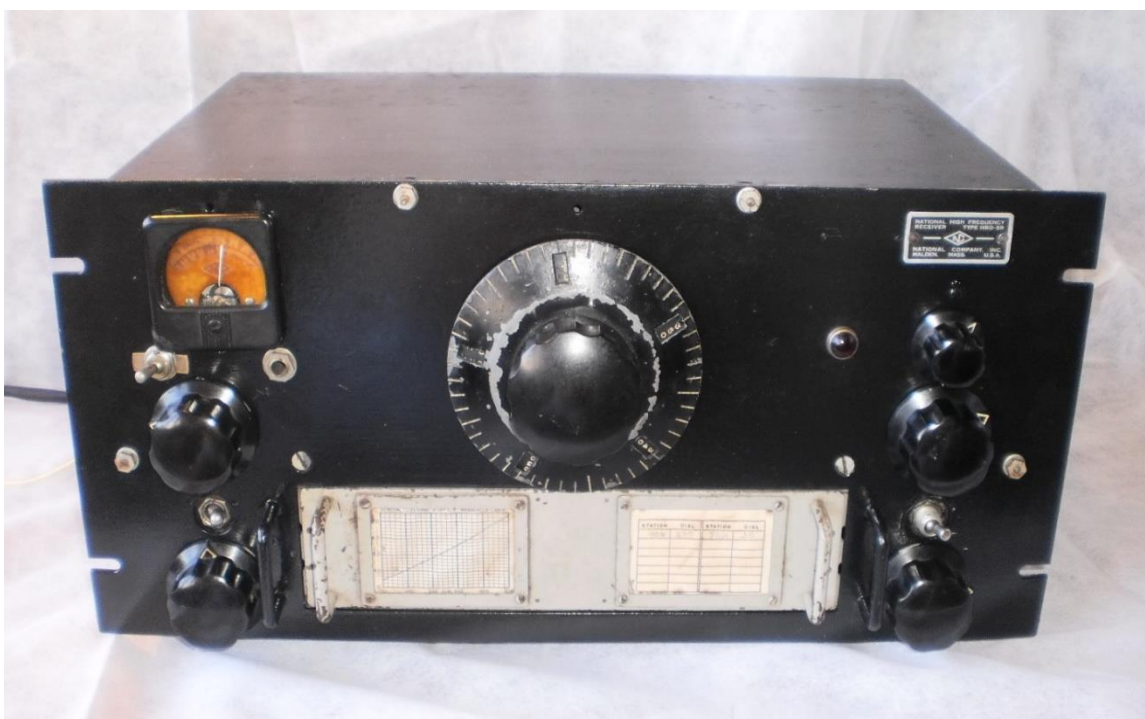
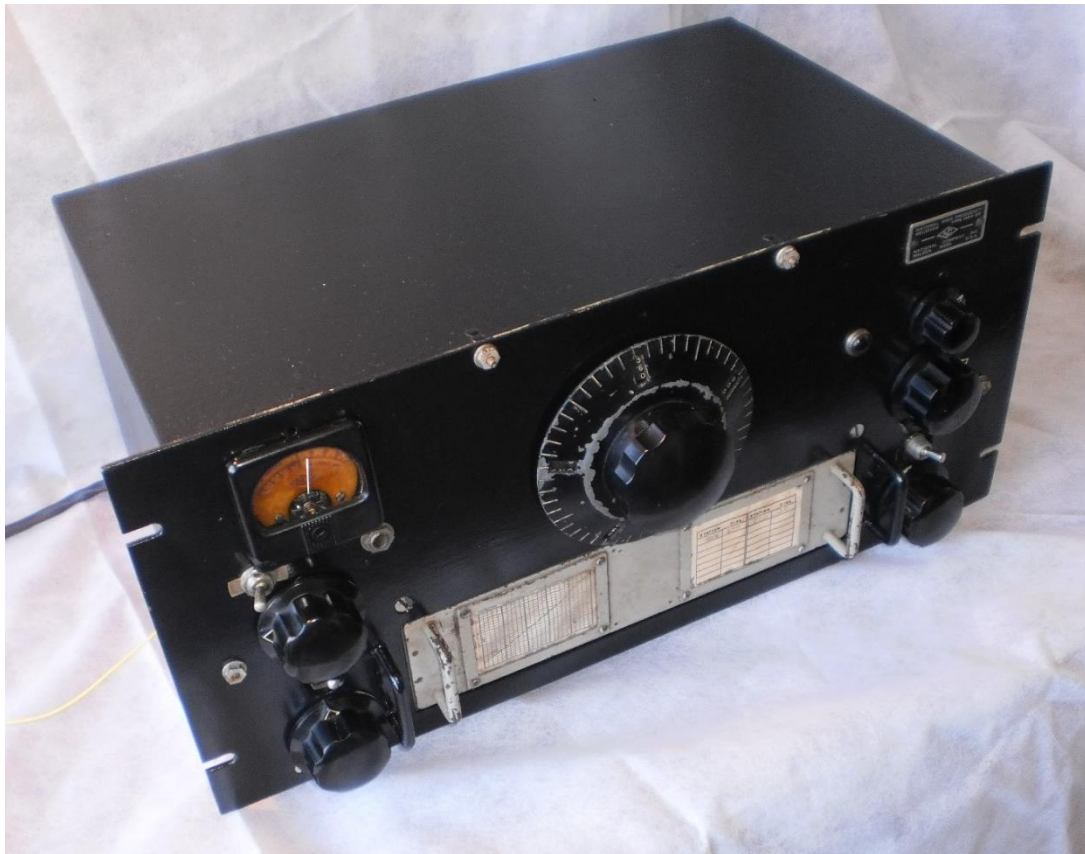
O gabinete do R5 foi pintado de preto, uma das cores originais dos HRO e, em seguimento, repostas as etiquetas. Quanto aos knobs, ele me foi doado sem os originais.
