# Receptor LUXOR modelo 64W – RESTAURAÇÃO

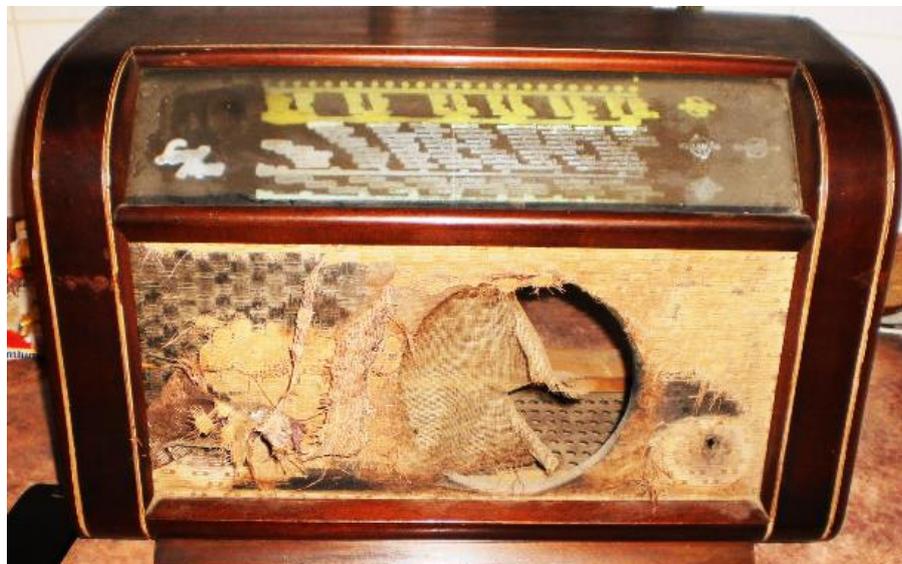
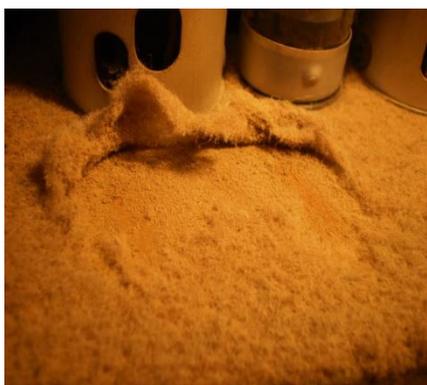
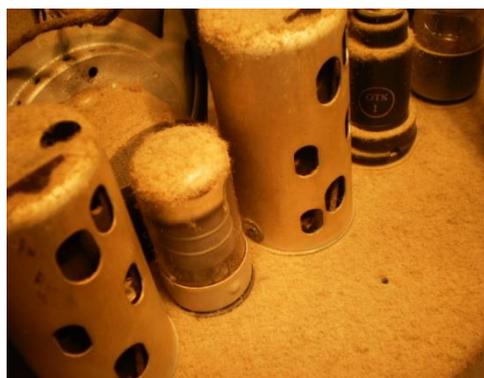
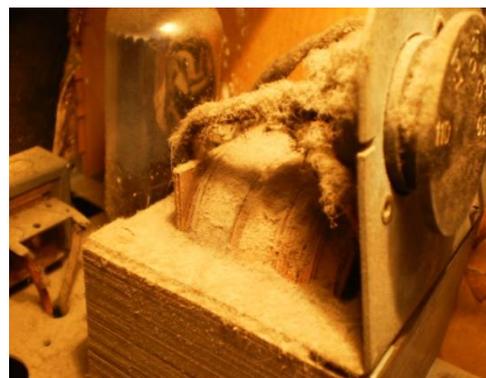
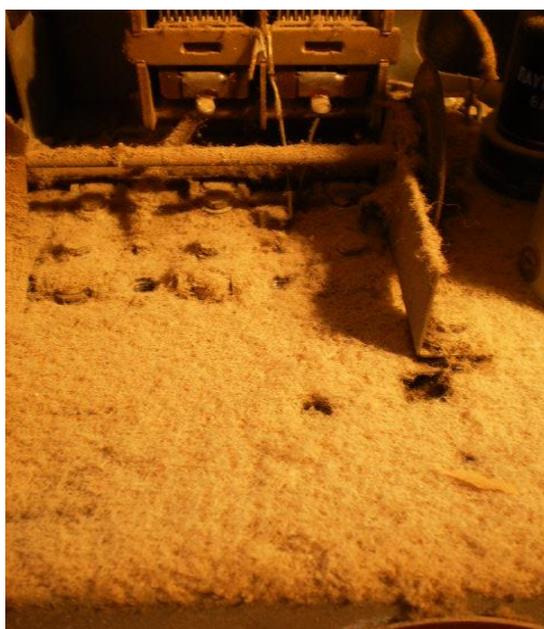
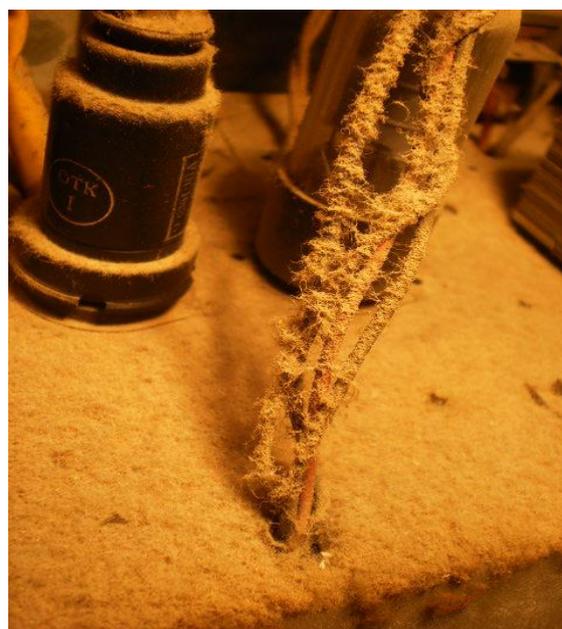
O rádio, marca Luxor, modelo 64W, foi fabricado em 1950 pela Luxor Radio AB, Motala, Suécia. Ele foi doado ao Museu do Rádio com o gabinete e chassi em estado crítico, este último com um “carpete” de poeira.

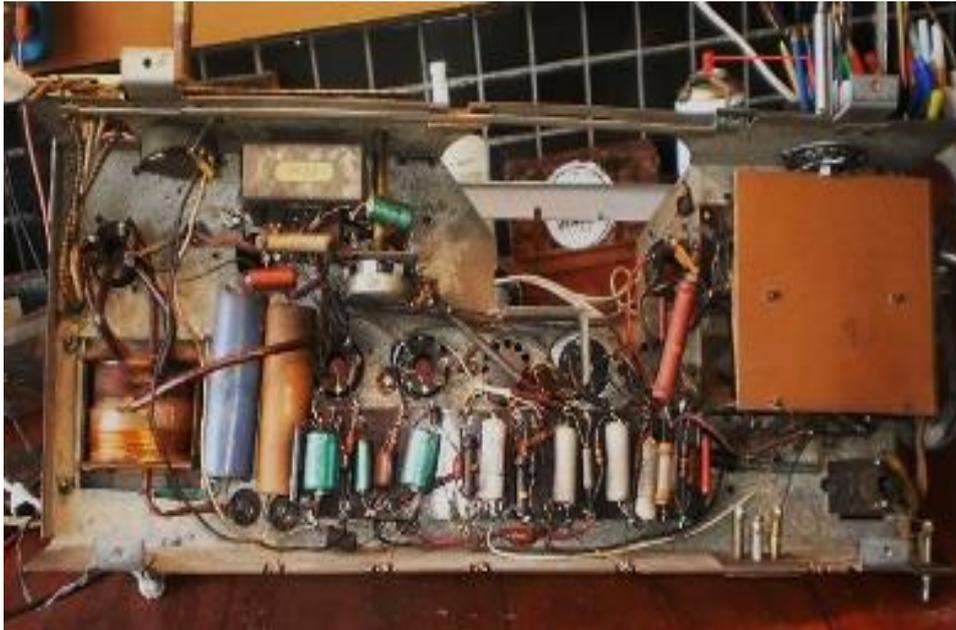
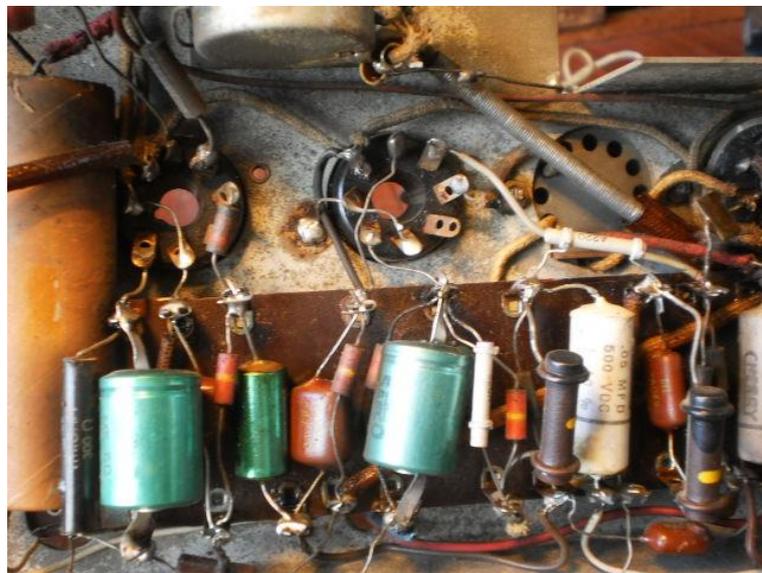
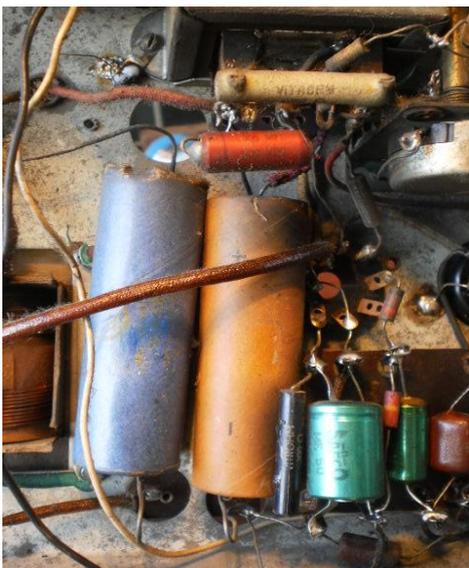
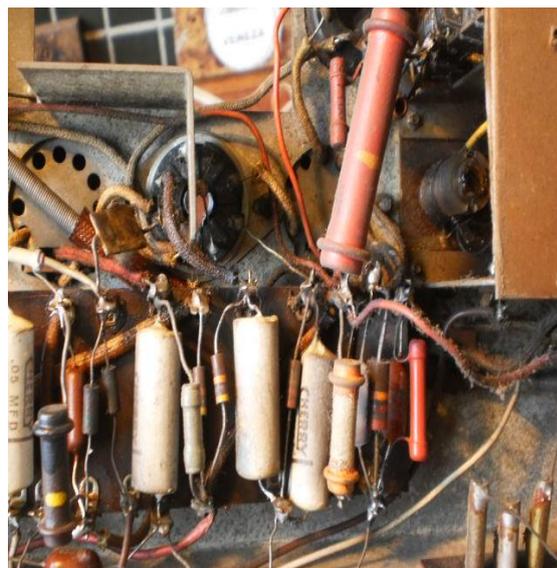
O 64W usa as válvulas: Retificadora 5Y3, Power 6V6, Detetora 6Q7, Amplificadora de FI 7H7, Osciladora 6M9 (usada a 6K8) e Indicadora de Sintonia (olho-mágico) 6G5. O circuito, como em geral, apresentava-se precário, com peças ineficientes e locais onde houve curto-circuito.

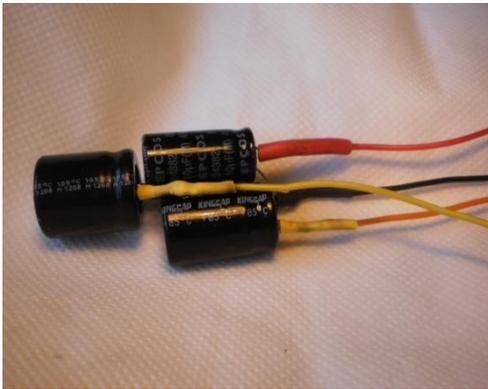
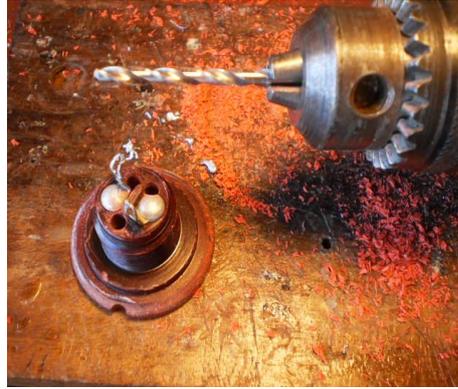
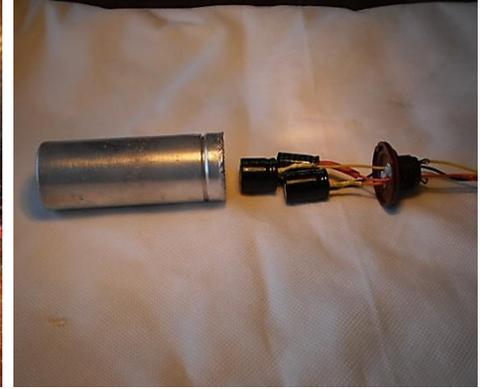
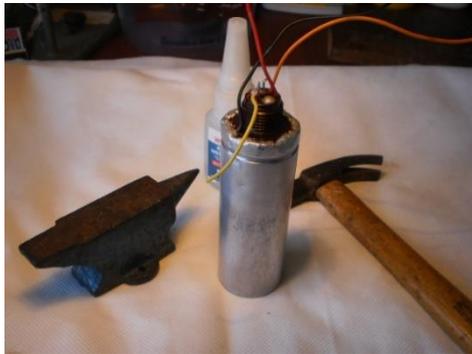
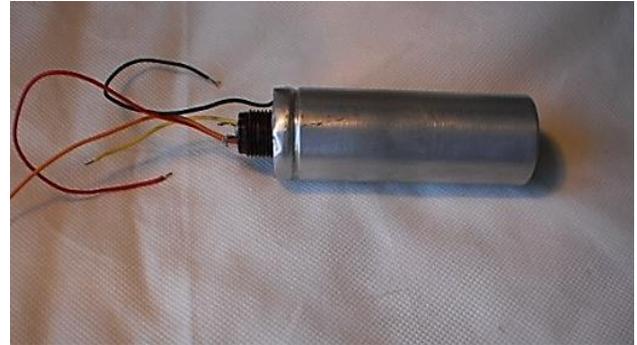
O esquema necessitou “tudo”, dentre outras, a substituição de resistências, fiação, válvulas, capacitores comuns e eletrolíticos. Estes últimos, dois do filtro de CC (47 e 33 microfarads) e um do catodo da válvula de saída 6V6 (25 microfarads) foram adaptados à carcaça de um capacitor antigo. Na sequência de fotos, da esquerda para a direita: 1. Soldar fios bem isolados aos capacitores, com um negativo comum; 2. Furar a base da caneca de um capacitor antigo; 3. Passar os fios pelos furos da base e introduzir a base na caneca; 4. Fixar e colar a base do capacitor antigo na caneca; 5. Capacitor eletrolítico “novo” e pronto.

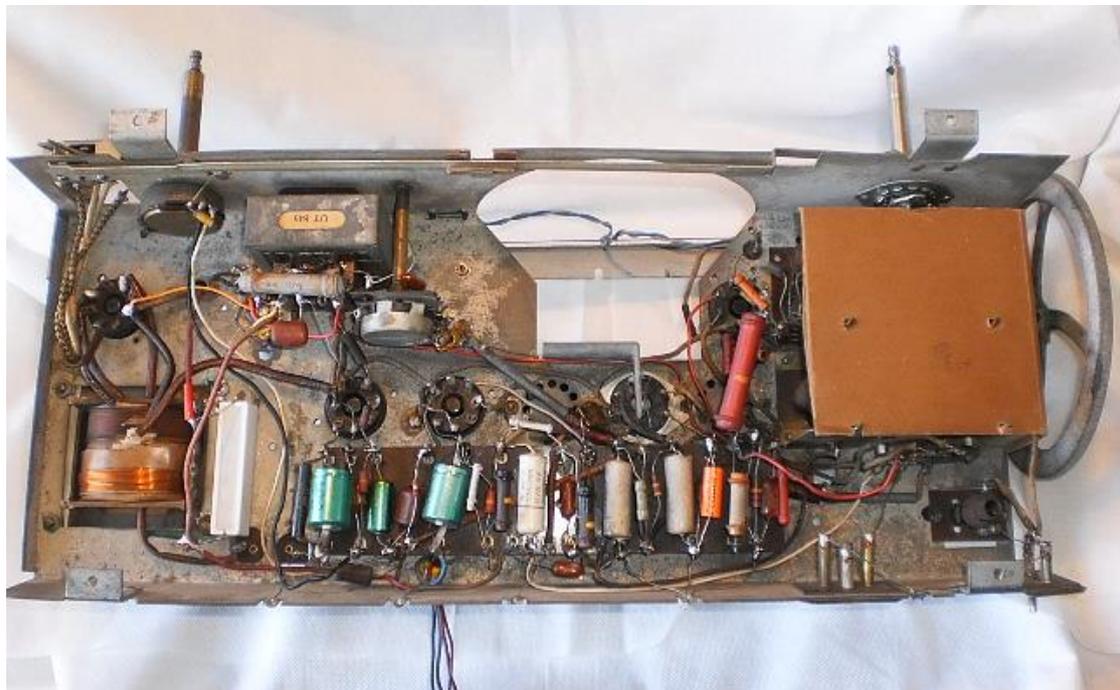
O circuito restaurado e funcional

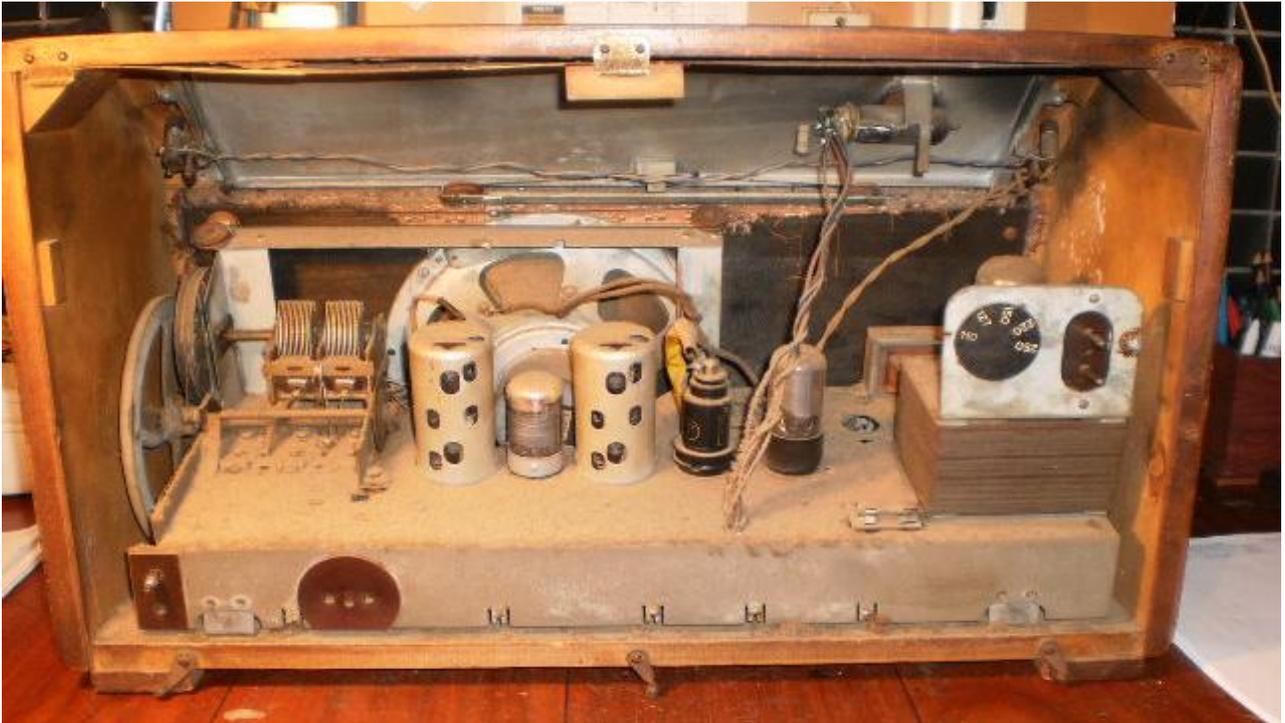
O chassi como chegou

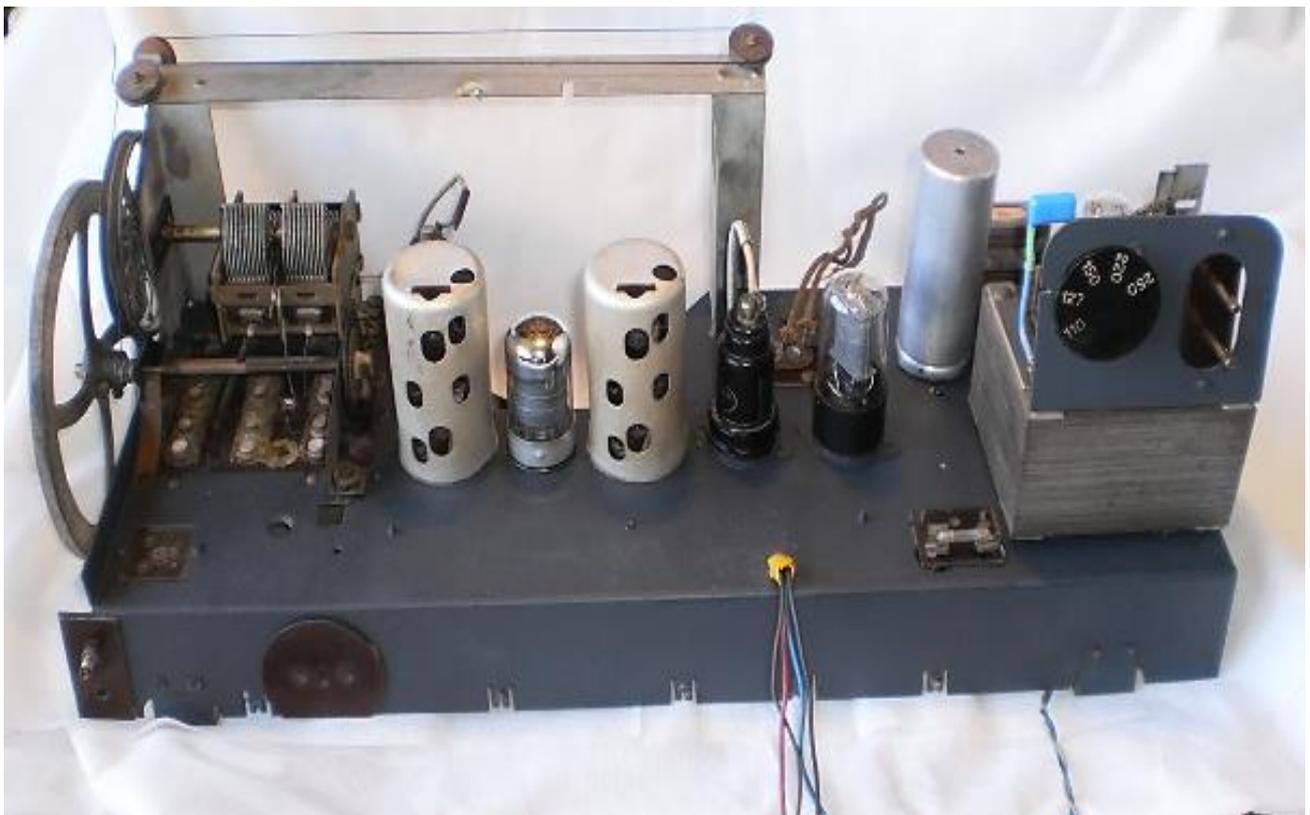
O chassi terminado
