# SCOTT Philharmonic

## Restauração

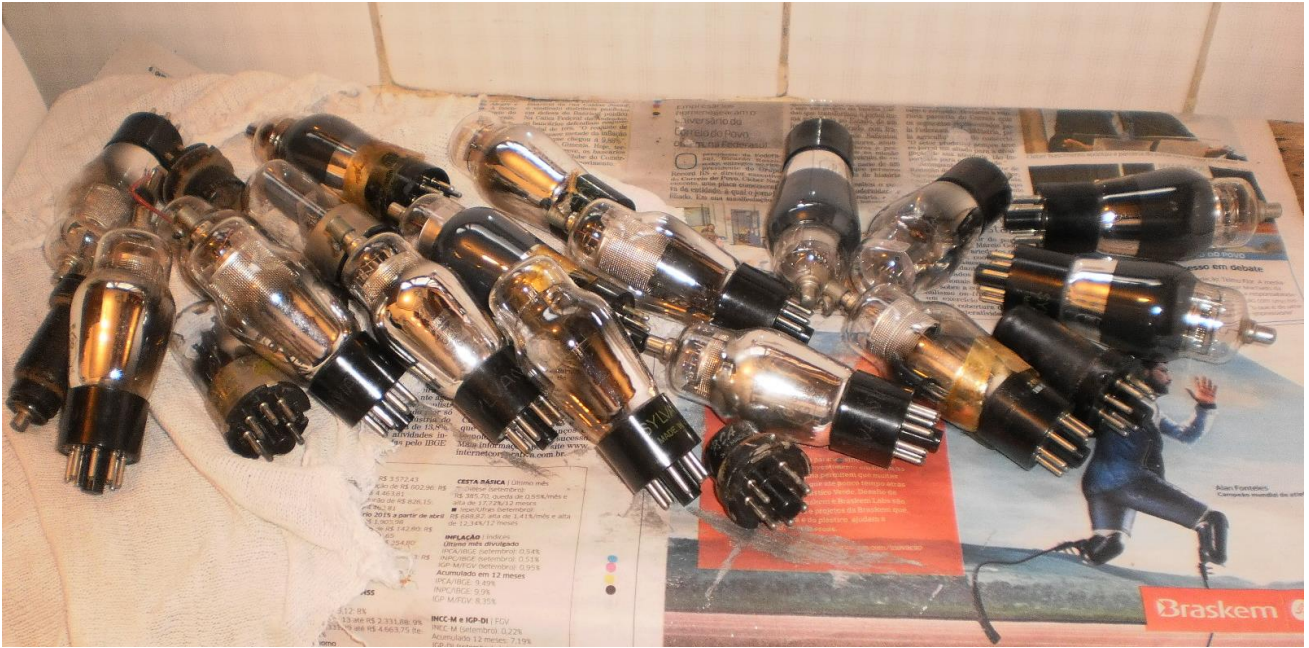
Válvula	N°	
6U7	2	Amplificadora de RF
6L7	3	2 saída + 1 conversora
6B8	4	4ª Amplificadora de FI; Record Signal Diode; RFAGC*; IFAGC*
6K7	3	Frequência Intermediária
6J5	6	3 AF ; AF e Inversora; Osciladora, Exp. Driver
6J7	1	Record Scratch Control
6H6	2	Diode; Exp. Record
6E5	2	Indicadora de Sintonia
VR 150	1	Reguladora de tensão
6L6	4	Push-pull duplo de saída
5U4	2	Retificadoras
Total	30

Por graças, a maioria das válvulas, após teste, mostrou boa emissão.

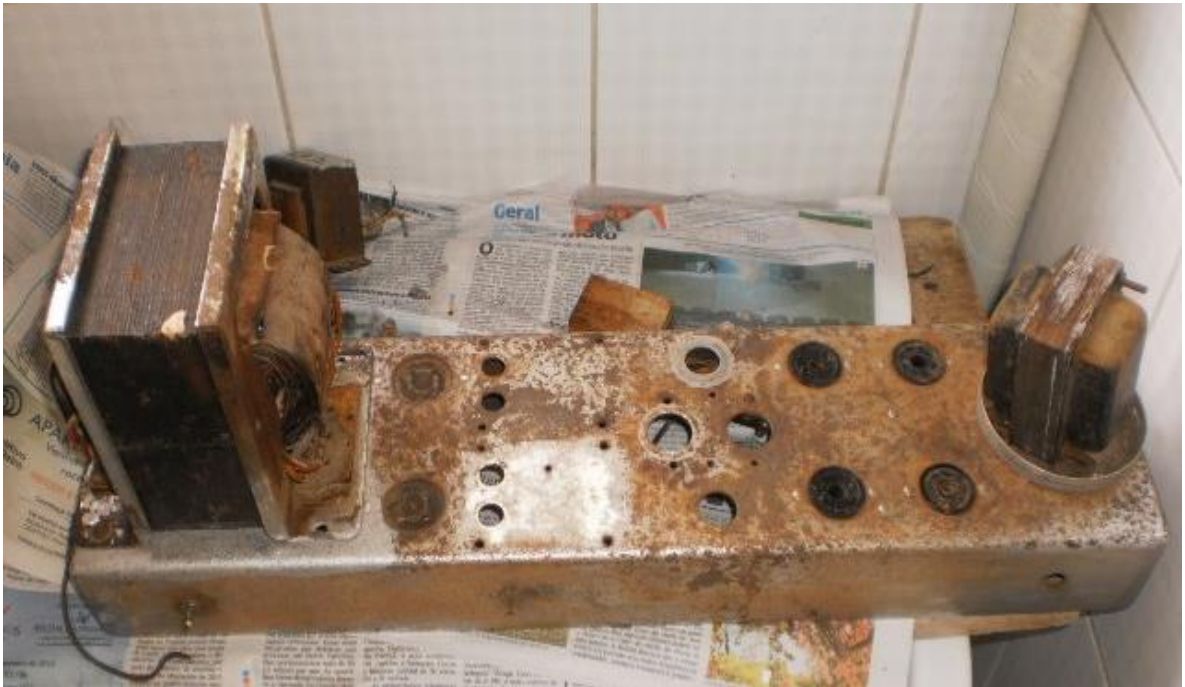
O estado dos três chassis recebidos era ruim, com alguns capacitores e outros componentes deteriorados. A cromagem original soltava em escamas e oxidação. Não havia mais dial e o ponteiro era um "S". Ele fora guardado em uma garagem há muitos anos...

O chassi de retificação, saída com push-pull duplo e transformador driver.

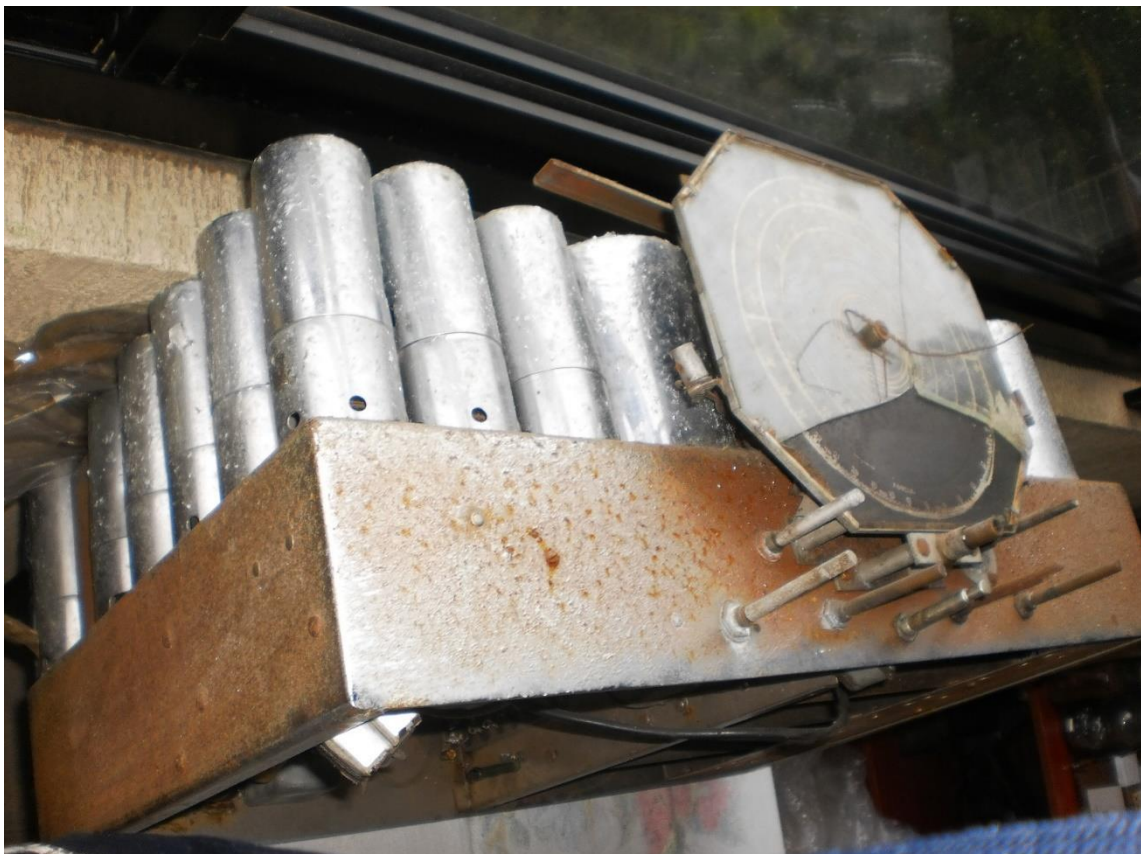
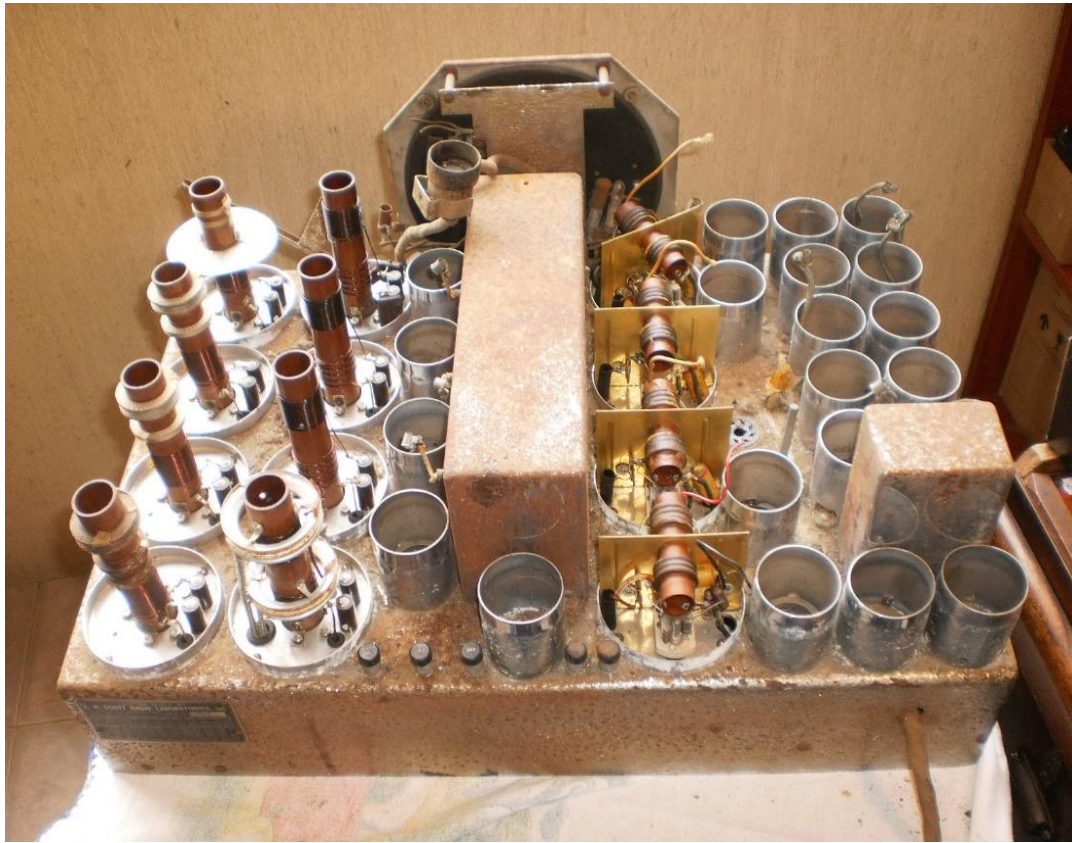
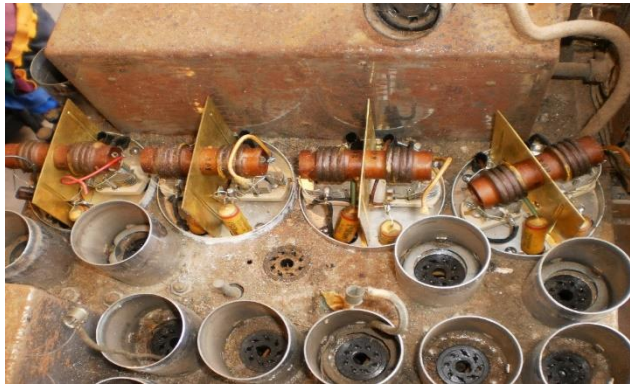
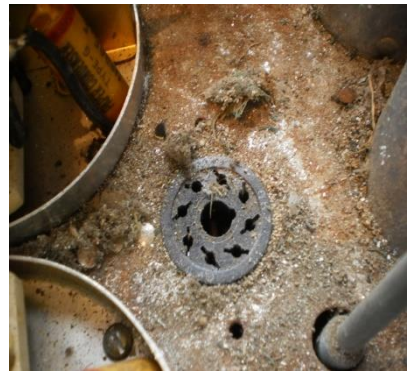
Nas fotos abaixo, o chassi de radiofrequência, oscilação, FI e audio-frequência.

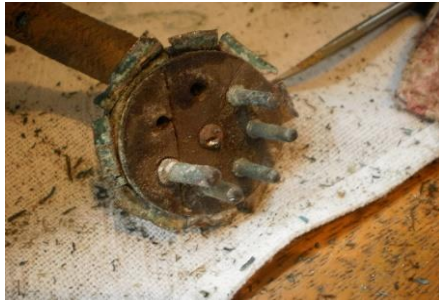
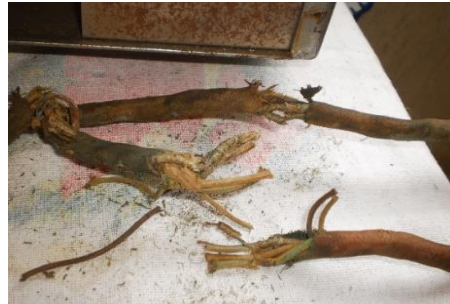
O estado do cabo de ligação entre o chassi receptor e o do alto-falante.

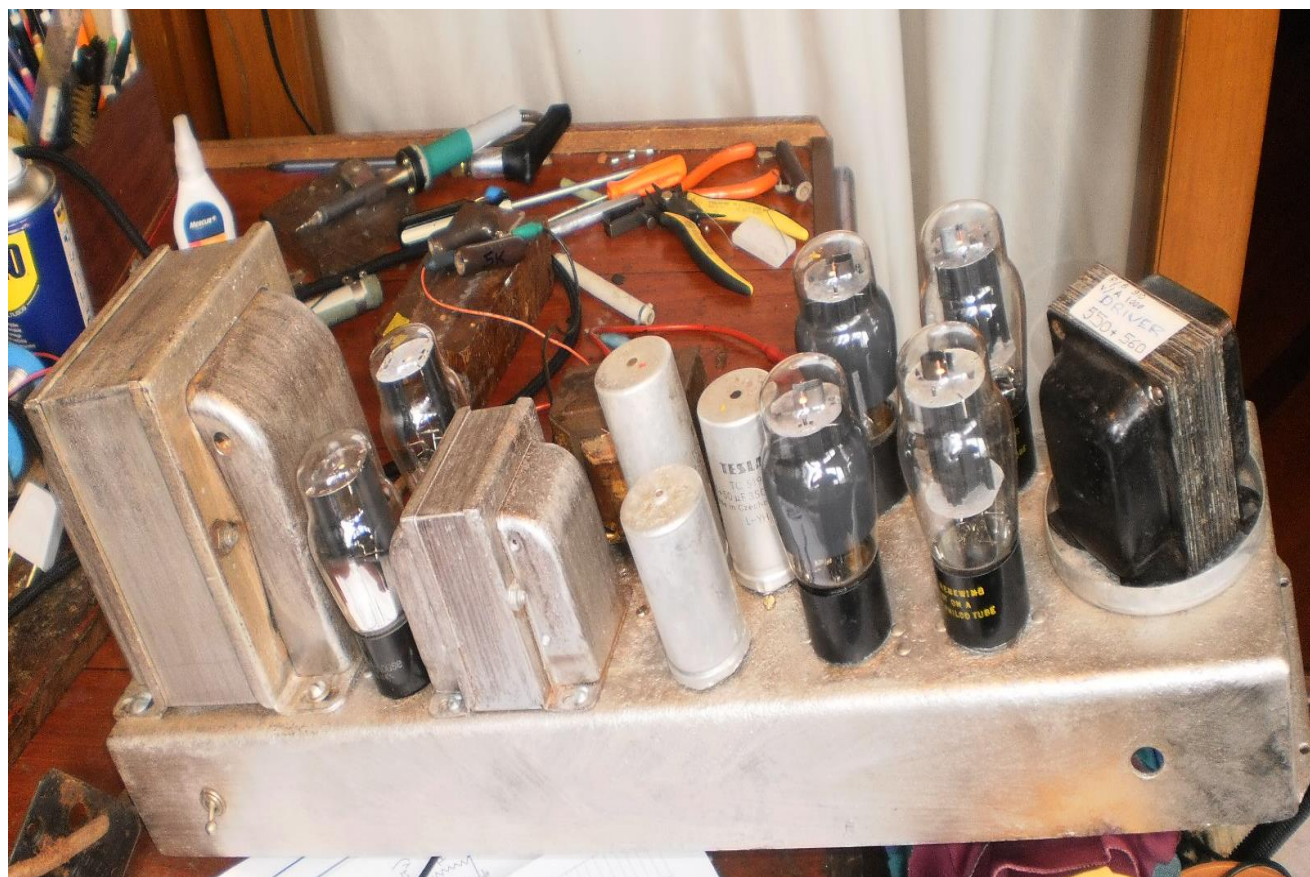
Nas fotos abaixo, o chassi de retificação e saída, em fase final de restauro.

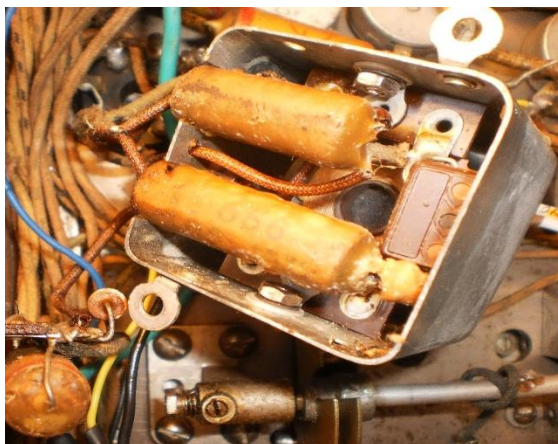
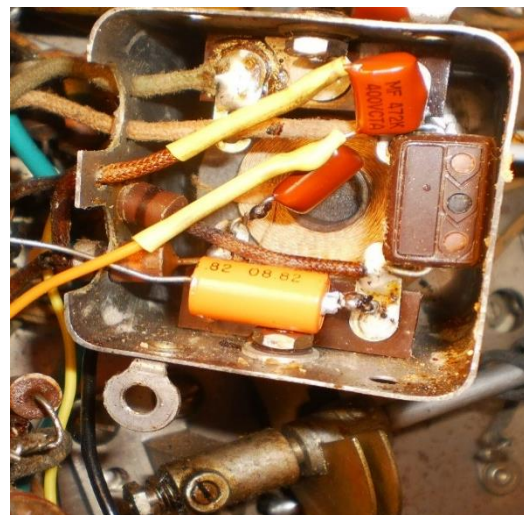
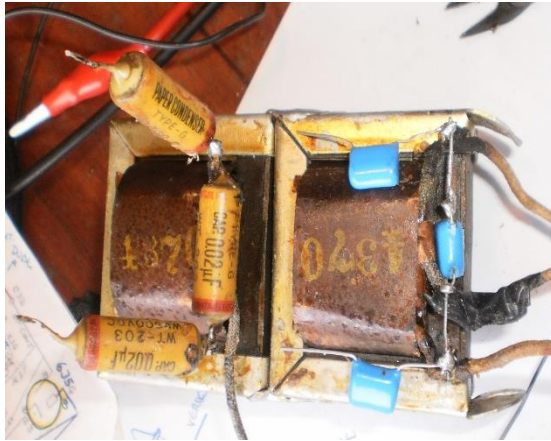
Afora os eletrolíticos do chassi de retificação, eu não contei, nem recorde quantos capacitores tive que trocar. Passam de 30...

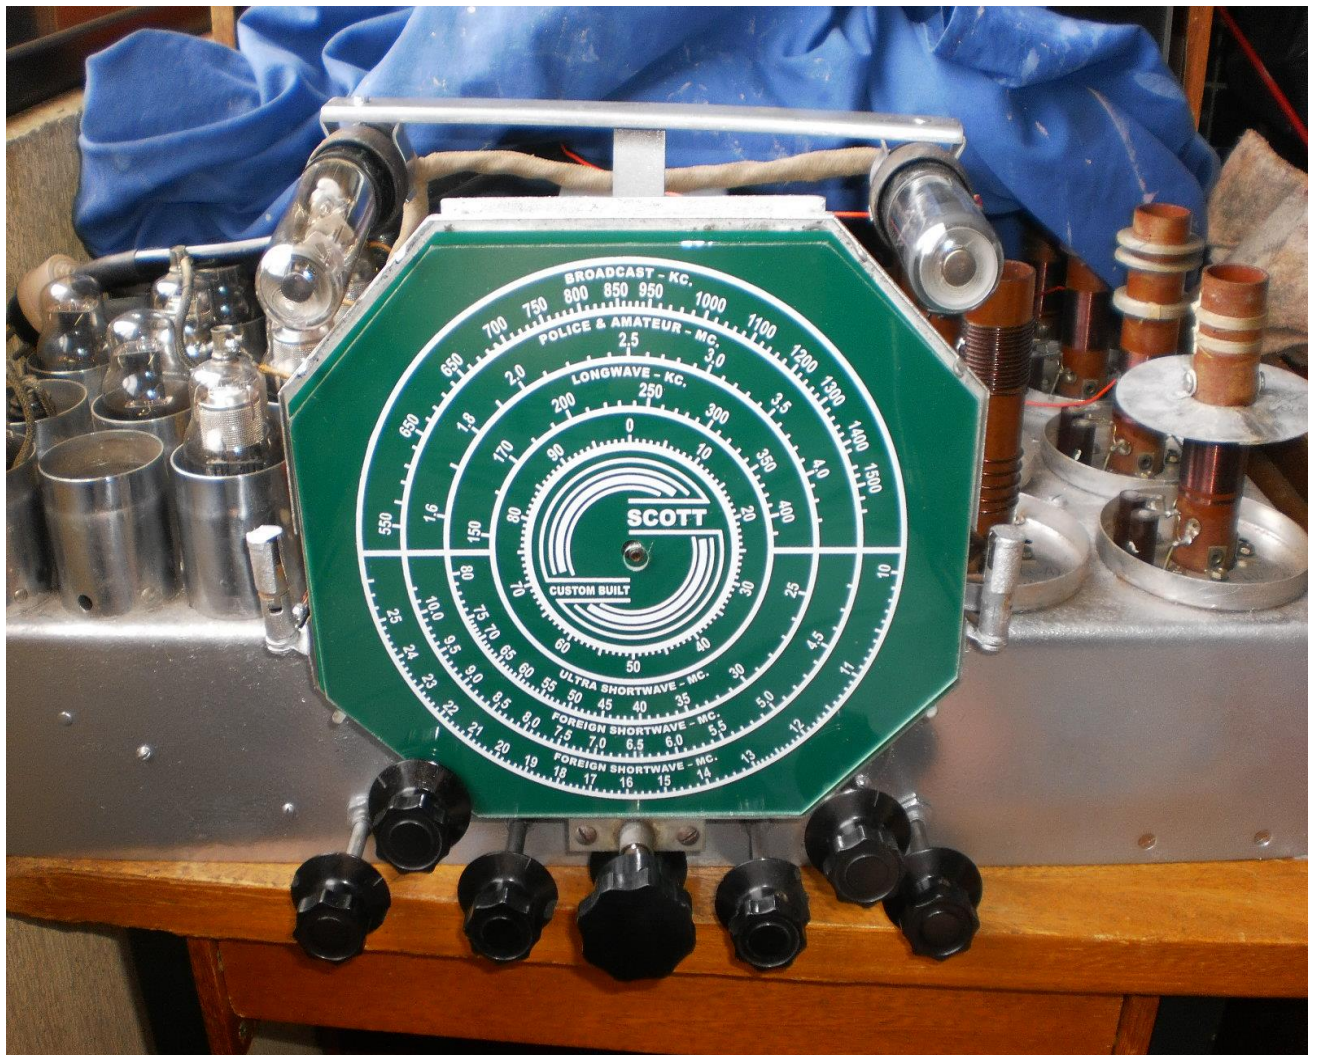
O dial do Philharmonic, um dos mais lindos que vi em rádio, estava quebrado (fotos iniciais). Com o auxílio do amigo Fabiano Duelli, foi feito um novo, em acrílico. Se alguém precisar da arte, tenho em arquivo PDF.

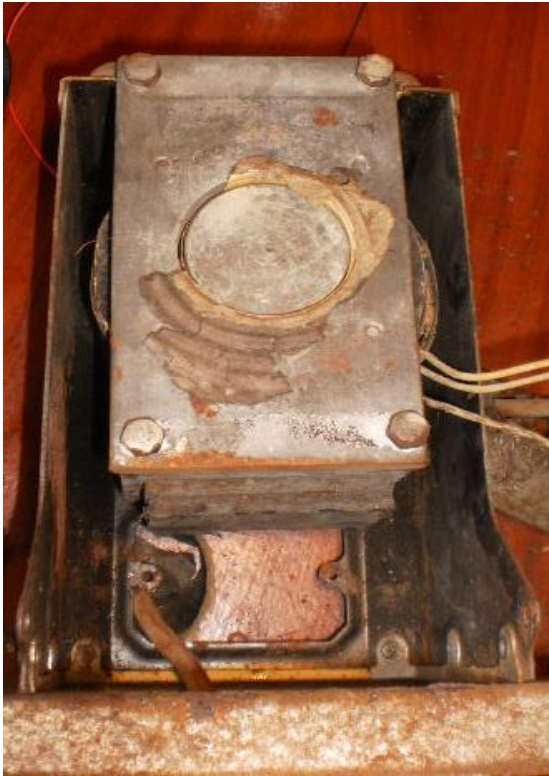
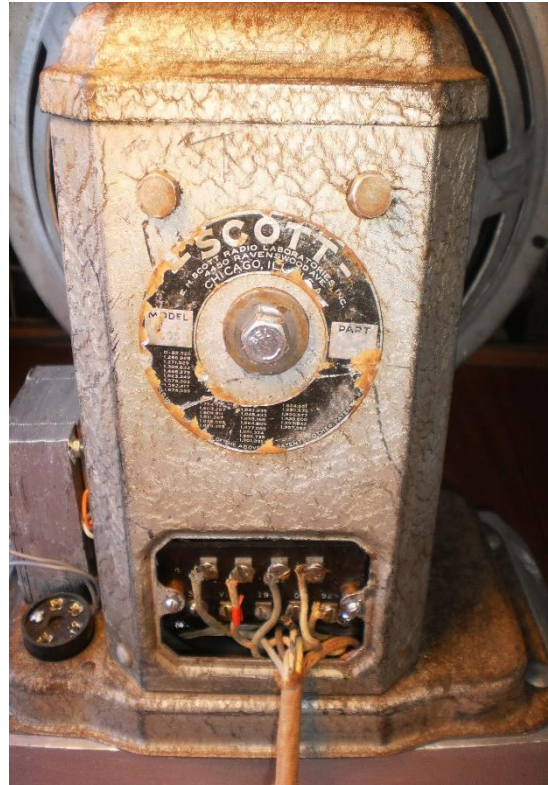
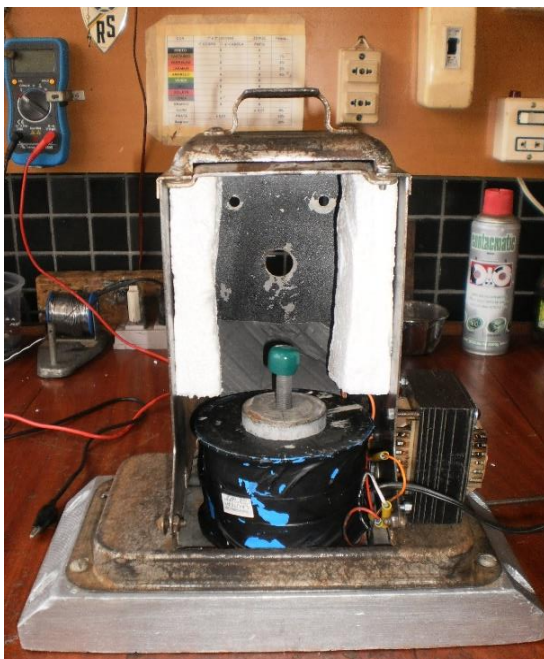
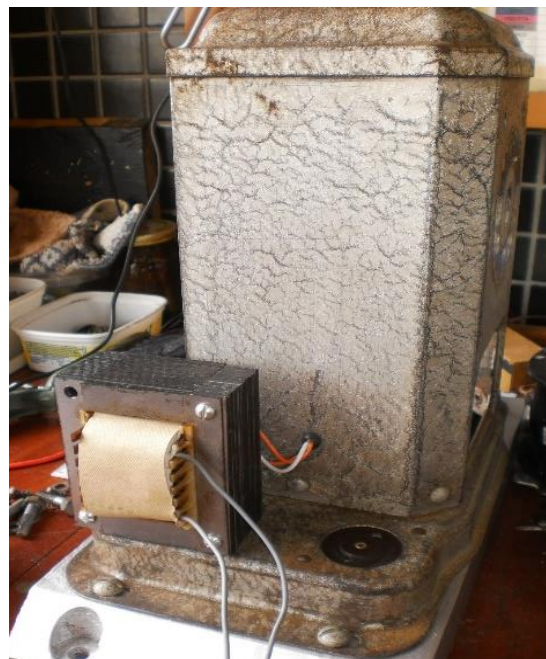
Eu recebi o alto-falante do Philharmonic sem o cone. Fora completamente destruído pelas traças e pelo tempo. Infelizmente, nenhum restaurador de AF em Porto Alegre conseguiu consertar o cone mantendo o AF como eletrodinâmico (sem ímã permanente).

O transformador de saída original estava em curto e tive que mandar enrolar outro. Ele foi posto no lado de fora do chassi. As fotos abaixo melhor explicam a situação.

A solução foi o restauro do cone como AF com ímã permanente e colocar a bobina de magnetização (o choque de filtro) junto ao chassi de saída.

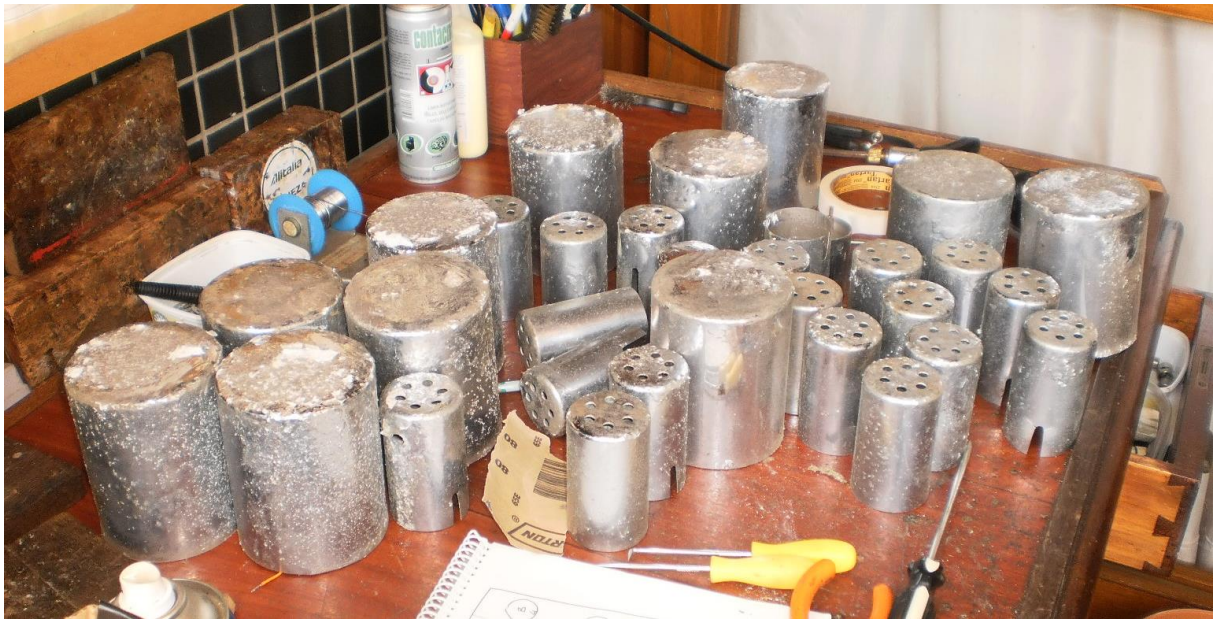
A tradição deste modelo Scott eram os chassis cromados. O que recebi estava com a cromagem completamente deteriorada, como também pode ser visto abaixo nas proteções de válvulas e bobinas.

A cromagem destas partes e dos chassis era uma tarefa dispendiosa e demorada. Assim, resolvi limpar os metais com escova de aço, dar um banho e pintar com spray.

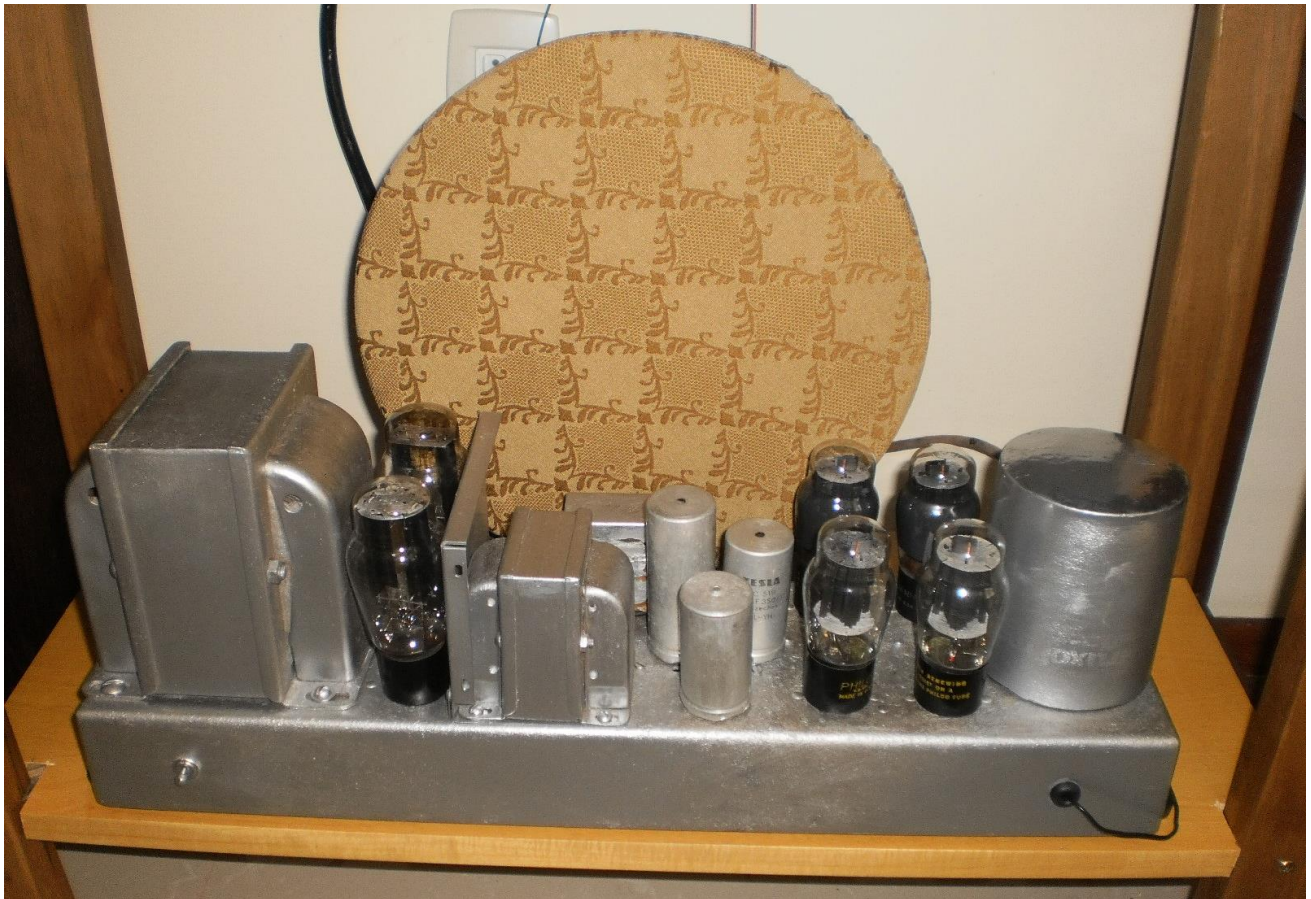
O chassi de retificação. Atrás, o conjunto alto-falante, transformador de saída e choque de filtro.
